ISOLATION PAR L'EXTÉRIEUR

FOCUS SUR LES PROCÉDÉS À FINITION ENDUIT

Associant de nombreux composants, les systèmes d'ITE à finition enduit nécessitent une réelle technicité et une vraie compétence de mise en œuvre. L'AQC publie un document qui s'attache à souligner les points de vigilance de cette technique et les bonnes pratiques associées.

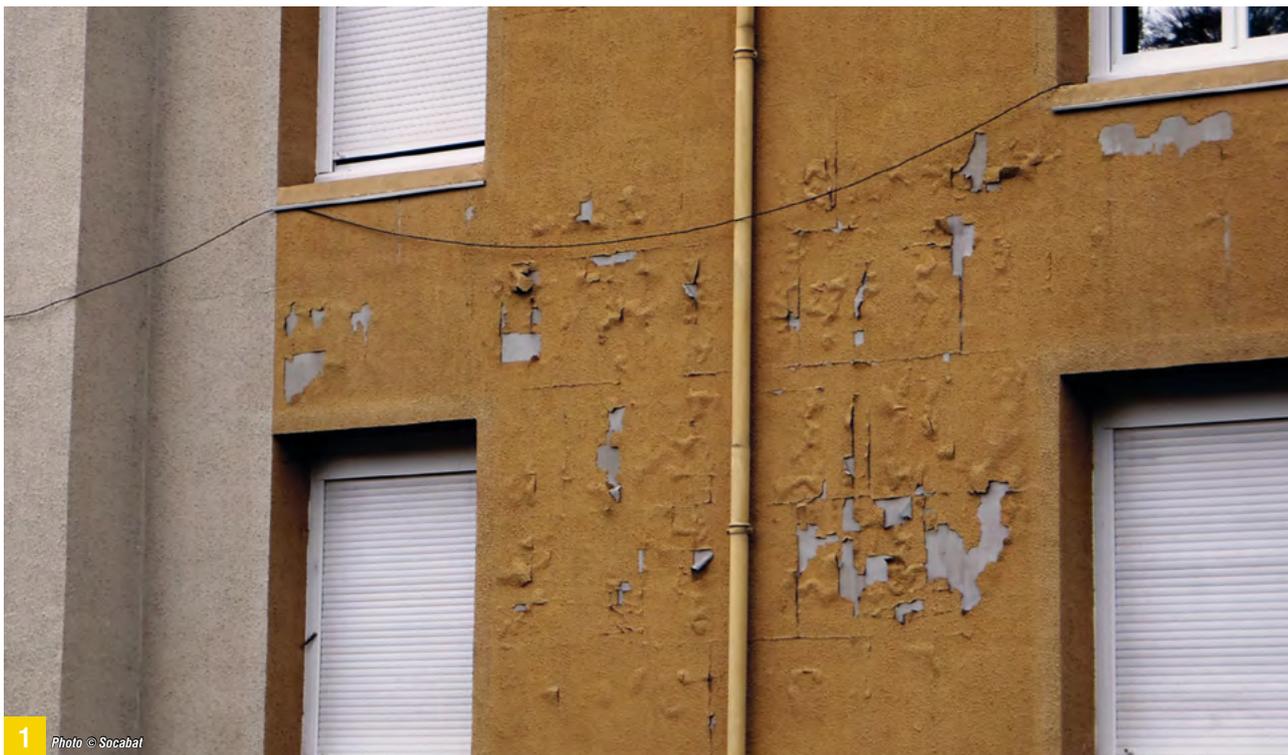
▲
1 Fissurations, infiltrations d'eau, écaillage et décollement de la finition dus à un enduit de base trop raide et de faible épaisseur (non-respect des consommations).

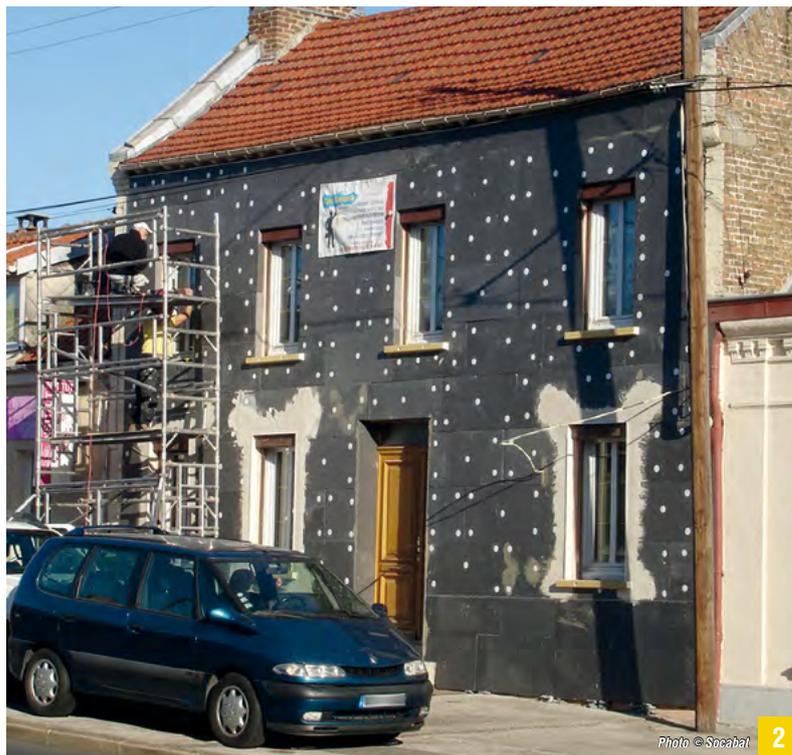
Photo © Socabal 2

2 PSE gris non protégé par bâchage anti-UV, absence de soubassement, nombre de fixations aléatoire, joints PSE filants.

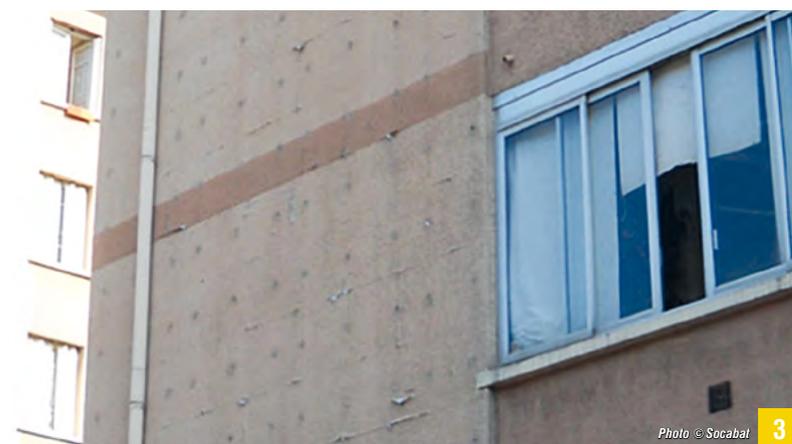
Photo © Socabal 3

3 Fissuration toute hauteur aux joints de plaque. Absence de coupe de pierre (en joints décalés). Très faible marouflage de la trame et densité de fixation faible.

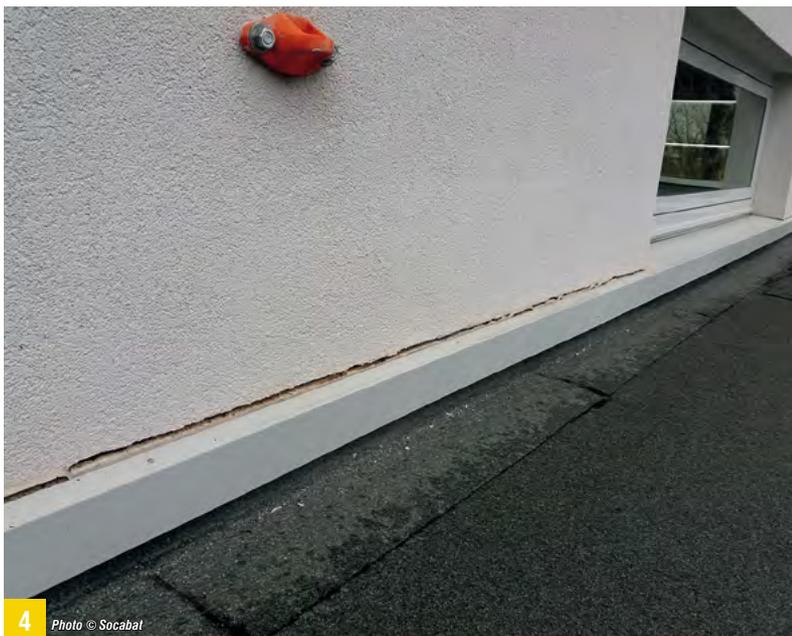
4 Photo © Socabal

4 Désolidarisation de l'ITE sur la couvertine du bandeau filant (risque d'infiltration).

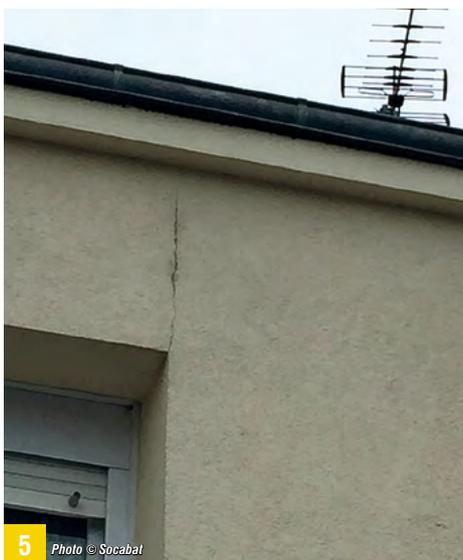
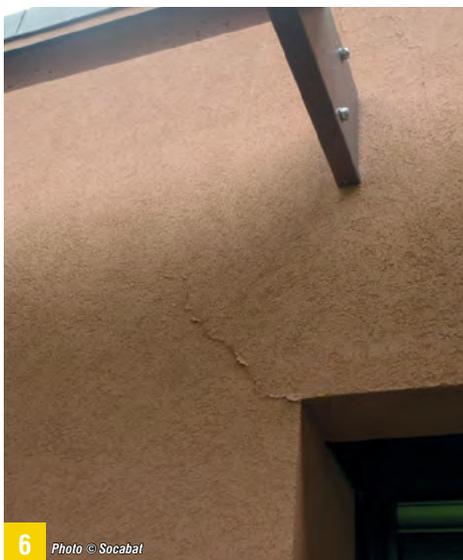
5 et 6 Défaut fréquent : angle de baie sans renfort de type mouchoir ni coupe en « L » de l'isolant.

- de fissurations infiltrantes ou non :
 - aux angles de baies par défaut de mise en place de mouchoirs de renfort, ou de mise en œuvre d'un joint filant en lieu et place d'un isolant en forme de « L »,

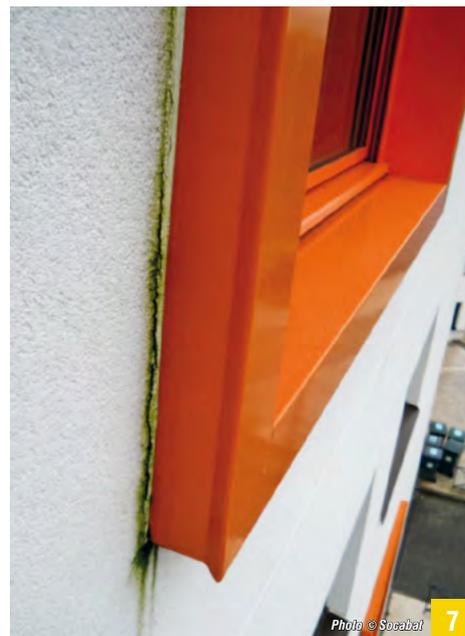
Photo © Socabal 7

7 Calfeutrement au nu extérieur de la fenêtre. Joint non conforme en qualité et trop sollicité : infiltrations importantes.

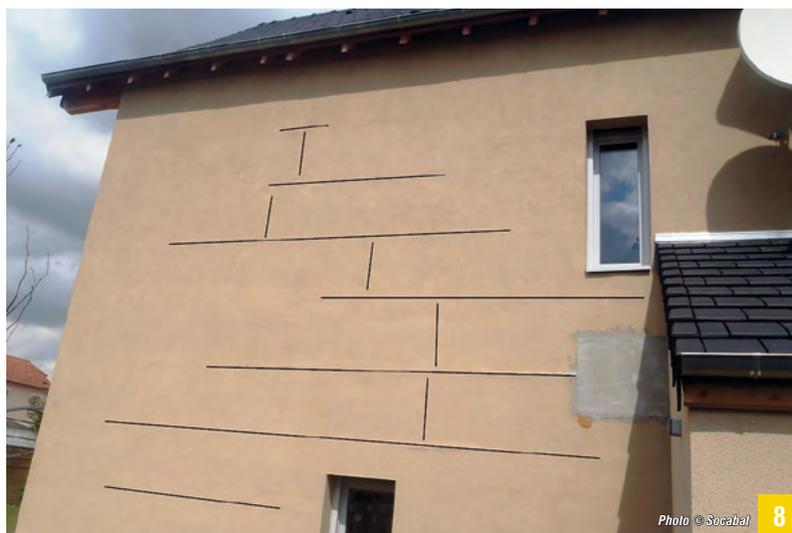
Photo © Socabal 8

8 Fissuration d'ITE aux joints de panneaux sur plusieurs pavillons, à cause du stockage des isolants en fibres de bois non protégés des intempéries avant travaux. Relargage de l'humidité et apparition de la pathologie quelques mois après la réception des travaux.
