CORROSION DES ARMATURES DU BÉTON ARMÉ EN FAÇADES DES BÂTIMENTS

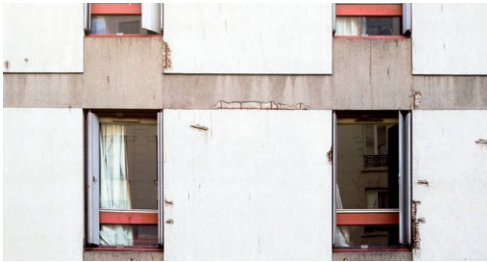
Façade d'immeuble en panneaux lourds de béton préfabriqué : éclatements localisés généralisés de parement béton dus à un mauvais enrobage des armatures (manque de calages suffisants dans les coffrages prenant en compte les traitements éventuels de surface tels que surfaçage/rabotage fin pour «lisser» la surface) lors des coulages en usine des panneaux préfabriqués.

- Respecter les valeurs d'enrobage définies par les documents en vigueur (*Eurocode 2*).
- Prendre en compte l'exposition de la structure dans le choix de la valeur d'enrobage : l'attaque de l'acier par l'oxygène est accélérée par la présence d'humidité. Les façades exposées à la pluie sont les plus vulnérables.

- Veiller à la mise en place de cales rigides des armatures dans les coffrages.
- Assurer une vibration suffisante au sein des coffrages en fonction de la rhéologie du béton.

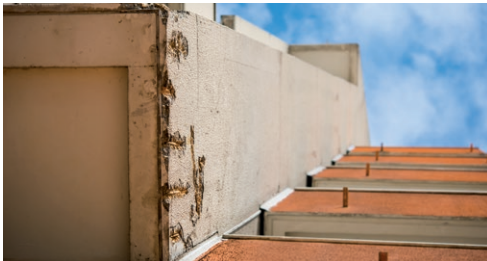
Nez de dalle en béton : corrosion des aciers avec éclatements de béton dus au manque d'enrobage des armatures.
