CORROSION DES ARMATURES DU BÉTON ARMÉ EN FAÇADES DES BÂTIMENTS

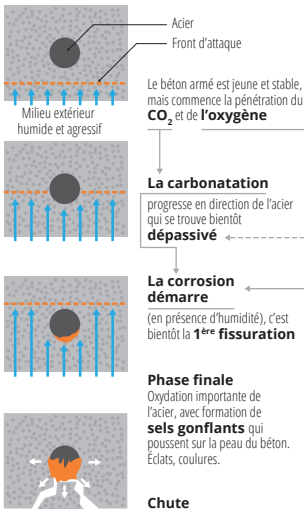
LES PHASES DE DÉGRADATION DU BÉTON ARMÉ

Les désordres affectant les structures en béton armé commencent à la surface du béton par de fines fissures et de légères traces de teinte ocre. Puis l'élargissement des fissures permet à la rouille (hydroxyde de fer) de suinter.

Des aciers presque totalement corrodés apparaissent après soulèvement et détachement des éclats de béton.

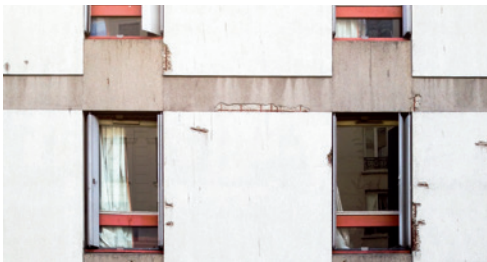
Façade d'immeuble en panneaux lourds de béton préfabriqué : éclatements localisés généralisés de parement béton dus à un mauvais enrobage des armatures (manque de calages suffisants dans les coffrages prenant en compte les traitements éventuels de surface tels que surfaçage/rabotage fin pour «lisser» la surface) lors des coulages en usine des panneaux préfabriqués.

- Respecter les valeurs d'enrobage définies par les documents en vigueur (Eurocode 2).
- Prendre en compte l'exposition de la structure dans le choix de la valeur d'enrobage : l'attaque de l'acier par l'oxygène est accélérée par la présence d'humidité. Les façades exposées à la pluie sont les plus vulnérables.

- Veiller à la mise en place de cales rigides des armatures dans les coffrages.
- Assurer une vibration suffisante au sein des coffrages en fonction de la rhéologie du béton.

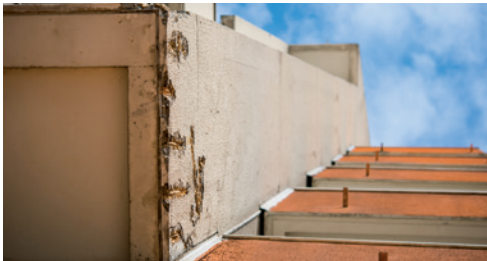
Nez de dalle en béton : corrosion des aciers avec éclatements de béton dus au manque d'enrobage des armatures.
