FISSURATION ET EFFONDREMENT DE BALCONS

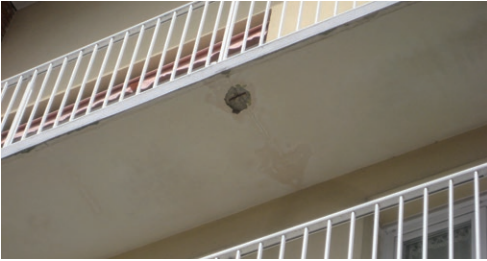
Fissure perpendiculaire à la façade résultant d'une absence de joints de fractionnement régulièrement répartis sur un balcon de grande longueur. Comme tout élément béton saillant en façade, le balcon est particulièrement sensible aux variations de température et d'hygrométrie qui produisent des phénomènes de dilatation, générateurs de fissures. L'eau chemine alors préférentiellement par la fissure favorisant localement l'accélération de la corrosion des armatures.

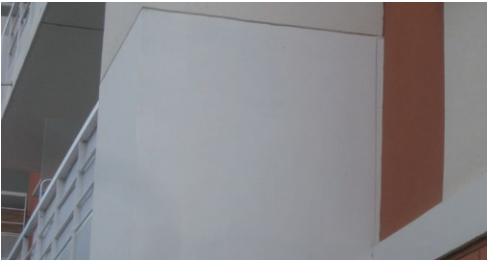
Fissure verticale à la jonction entre le retour de la fermeture de balcon et la façade résultant de la mise en contact de la structure de la fermeture en maçonnerie avec la structure de la paroi de façade. Un espace de quelques cm ménagé entre ces 2 éléments de structure aurait permis d'éviter ces fissurations esthétiques mais sans conséquence du point de vue de la solidité de l'ouvrage.

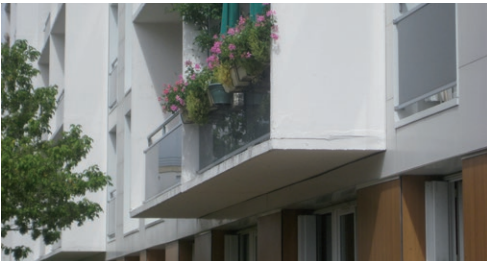
Fissure horizontale au niveau de la jonction entre la dalle en béton et la fermeture extérieure. Cette fissure témoigne d'un mauvais traitement de la reprise de bétonnage entre la dalle béton et la fermeture formant garde-corps. Le taux d'armature de couverture par rapport à la section de béton est insuffisant. À noter que cette fissure est constatée à chaque niveau de balcon, de part et d'autre de la dalle.

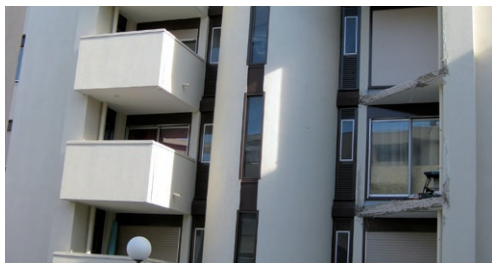
Chute de balcons sur un immeuble de logements. Manifestement, les armatures supérieures longitudinales perpendiculaires aux façades étaient insuffisantes en section, voire absentes.

Au niveau de la bande noyée visible sur le cliché, la section de béton avec un taux d'armature supérieur trop faible, voire nul, n'était pas apte à résister à l'effort généré par les charges permanentes et d'exploitation.
