TASSEMENTS, FISSURATION DE DALLAGES À USAGE INDUSTRIEL

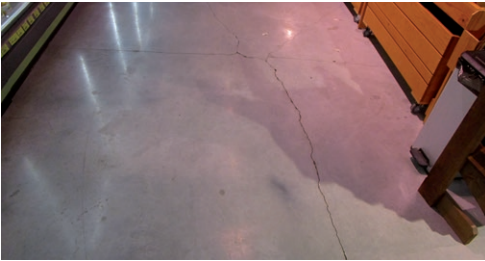
Vue générale d'un dallage à usage industriel ou assimilé d'un magasin d'alimentation (surface de vente 400 m²). L'on constate la fissuration pluridirectionnelle sur l'ensemble des panneaux.

La cause de la fissuration est consécutive au retrait normal du béton, augmenté par plusieurs facteurs très aggravants qui sont à rechercher dans le non-respect des dispositions constructives :

- absence de joint de désolidarisation périphérique ;
- insuffisance de sciage des joints de fractionnement ;
- ajouts d'eau importants sur le chantier à la demande de l'utilisateur du béton prêt à l'emploi ;
- mauvaise réalisation de la cure du béton, voire non-réalisation de la cure.

Les dommages sont apparus quelques jours après le bétonnage, et ne sont pas évolutifs.

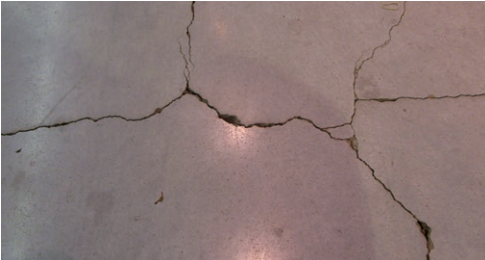
Vue de la rencontre de plusieurs fissures au centre d'un panneau du dallage. L'on constate des épaufrures provoquant la dégradation de la lèvre des fissures engendrant des arrachements de morceaux de béton.

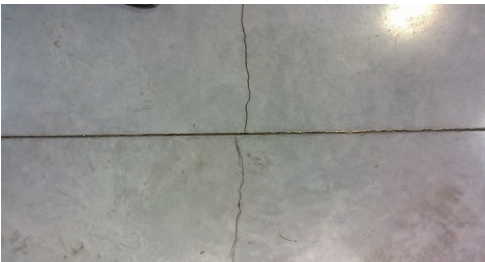
Vue d'une fissure perpendiculaire au droit d'un joint de fractionnement.
