SOULÈVEMENT DE DALLAGES À USAGE INDUSTRIEL

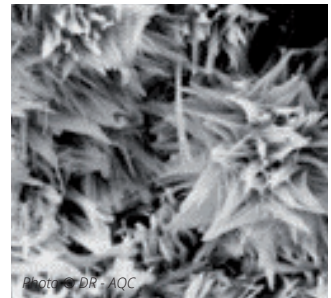
Composé « cristallin » responsable de la dégradation (vue au microscope).

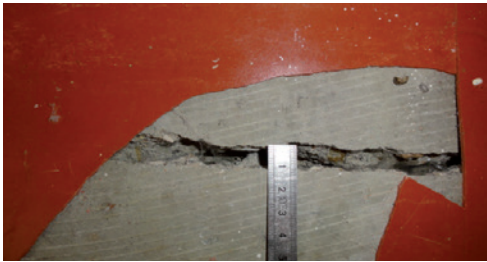
Soulèvement d'une partie du dallage, engendrant une fissuration linéaire (lézarde) sur toute la périphérie du dallage d'environ 1 cm.

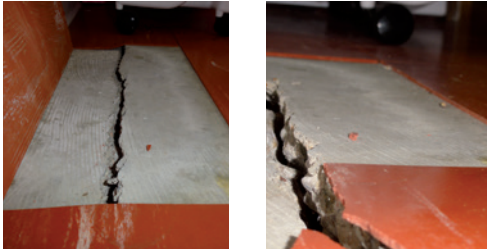
Désaffleurement important entre les 2 parties du dallage en rive du bâtiment. La cause du soulèvement du dallage d'une surface de l'ordre de 300 000 m² est consécutive à l'utilisation d'une grave recyclée dont la teneur en sulfate (SO₄) est anormale, utilisée en couche de forme d'un dallage de bâtiment. Eu égard à l'évolution des dommages (le matériau sous dallage pour-suisant son gonflement), il sera nécessaire de démolir le dallage, de purger le matériau de la plateforme et de reconstruire le dallage. Le montant du sinistre est évalué à 300 000 € (Investigations : 35 000 €, travaux de remise en état 265 000 €). L'utilisation d'une grave non conforme en couche de forme sous le dallage en béton armé du bâtiment est à l'origine des dommages.

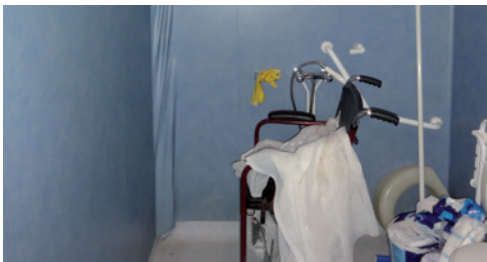
Vue de la déformation de la cloison et du faux plafond sous l'effet du soulèvement du dallage.
