# CONDENSATION EN SOUS-FACE DES COUVERTURES MÉTALLIQUES

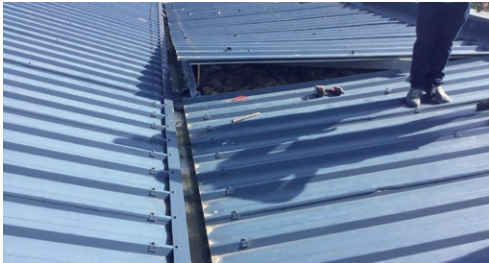
La lame d'air sous le bac sec est absente. Il n'y a donc aucune ventilation en sous-face. L'air ne circule pas et se charge de vapeur d'eau. La laine de verre est détrempée. Ce matériau est sujet à une hydrophilie prononcée.

Condensations sous bacs secs avec engorgement de la laine de verre liées à une absence de ventilation. À noter qu'en période humide, une simple ventilation naturelle peut s'avérer insuffisante.

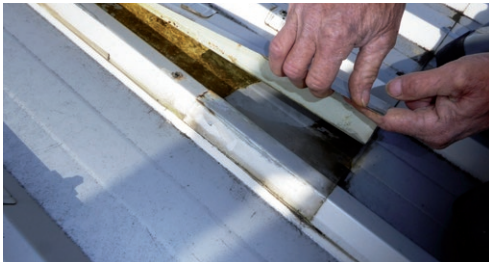
Sur ces 2 photos en sous-face des tôles neuves de couverture, mais aussi des tôles d'origine plus ancienne, on note la présence d'innombrables gouttelettes d'eau de condensation. Ces eaux de condensation glissent le long de la pente et tombent au sol de l'entrepôt à l'aplomb des pannes. L'expert met en cause la ventilation de sous-face de la couverture. Le DTU 40.35, Couverture en plaques nervurées, prescrit effectivement de ventiler la sous-face de ce type de couverture. Pour chaque versant, entrée d'air de 1/500 de la surface horizontale, et autant pour les sorties d'air, sans dépasser 400 cm<sup>2</sup> par mètre de façade. Ici, aucun dispositif spécifique de ventilation n'existe, ni sur la partie neuve ni sur la partie ancienne remaniée.
