FUITE DE COUVERTURE DE GRANDS ÉLÉMENTS : TOITURE SÈCHE

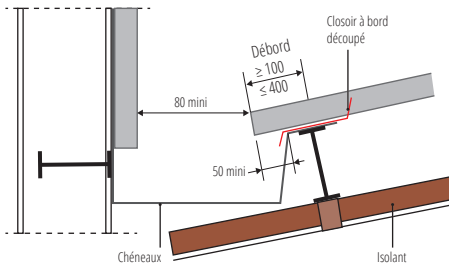
SCHÉMA 2 : CHÉNEAUX

- d'une incompatibilité entre différents éléments assemblés, notamment le rythme des ondes ;
- d'un défaut d'entretien des chéneaux engorgés par des déchets végétaux : en effet, l'accumulation peut entraîner des débordements après obturation des écoulements ;
- d'une pente insuffisante des ché-

neaux favorisant la rétention des écoulements : la stagnation de l'eau peut provoquer la corrosion du métal jusqu'au percement ;

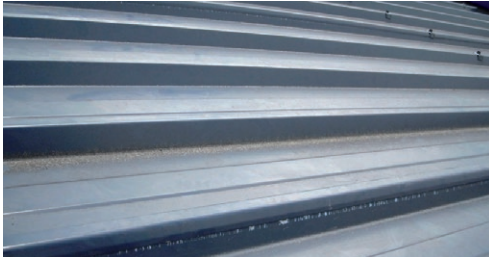
Sur un bâtiment industriel, les vis de coutures sur les recouvrements longitudinaux entre bacs acier n'ont pas été mises en œuvre, la tôle baille et l'eau s'infiltré. Le sens de pose doit aussi se faire en fonction des vents dominants.

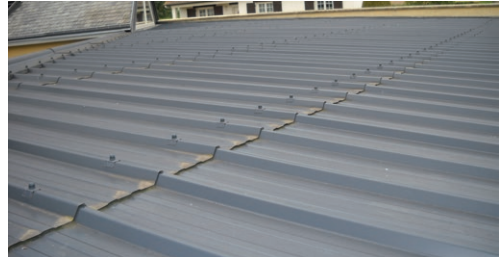
Sur une extension de maison individuelle, la toiture présente une pente de 3 % nettement inférieure aux 7 % demandés dans les Règles de l'art ; la toiture présente de plus de nombreux recouvrements transversaux entre bacs acier qui par conséquent siphonnent. En fonction des pentes et expositions, des compléments d'étanchéité aux recouvrements peuvent aussi être nécessaires.

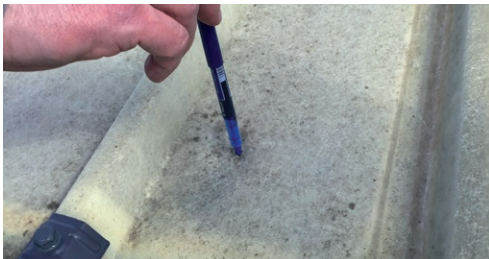
Sur un bâtiment industriel, les plaques translucides en polyester armé de fibres de verre présentent un vieillissement prématuré avec formation de trous. Ce matériau est sensible aux UV et peut subir des altérations esthétiques (perte de transparence, jaunissement) ou mécaniques (cassures, déformations, percements, arrachements). Les plaques sont soumises à la norme *NF P 38-301* qui définit en particulier des classes d'emplois.
