EFFONDREMENT DES COUVERTURES LÉGÈRES SOUS LE POIDS DE L'EAU

1. LE CONSTAT

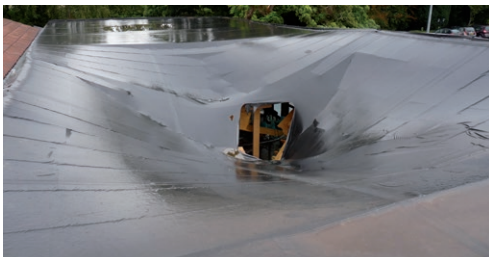
Si aucune action n'est exécutée pour inverser le phénomène, la stagnation d'eau s'amplifie, la charge sur la toiture augmente, le fléchissement augmente... La ruine de la toiture est irrémédiable.

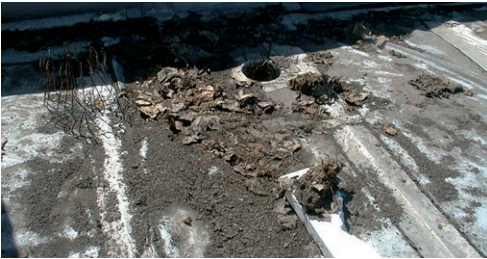
Absence d'entretien de la descente EP, partiellement obstruée par des morceaux de polystyrène, des feuilles de l'humus provenant de la décomposition des végétaux. L'absence d'une crapaudine entraînera en plus l'obstruction de la descente EP elle-même... L'accumulation de débris pourra même boucher le trop-plein destiné à alerter les utilisateurs du bâtiment d'un éventuel problème sur la toiture. Dans ce cas, le sinistre sera inévitable.
