INFILTRATIONS D'EAU PAR SEUIL DE PORTE-FENÊTRE

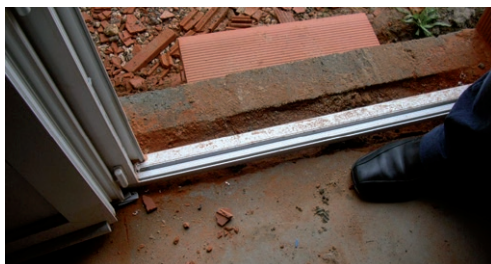
Cette photo montre l'absence de seuil en béton pour recevoir la porte. La porte a été posée sur des cales plastiques (en bas à gauche). Dans ces conditions, il est impossible de réaliser un seuil correct en béton. Le risque d'infiltration par le seuil est très important. De plus, le calage de la menuiserie n'est pas pérenne.

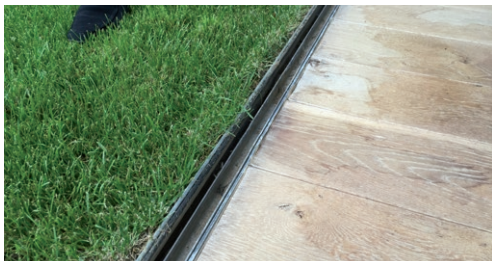
Les infiltrations d'eau, visibles sur le parquet, sont principalement dues à l'obstruction des évacuations d'eau par la pelouse ajustée au niveau du seuil. De plus, avec cette configuration, le joint entre le seuil béton et la menuiserie est très sollicité par l'humidité du terrain. La moindre pluie engendre une pression d'eau sur ce joint non prévu à cet effet.

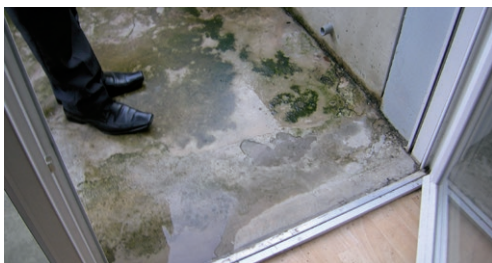
Infiltration d'eau dans l'angle d'une porte d'entrée. Les infiltrations d'eau ont plusieurs origines cumulées :

1. stagnation d'eau sur le seuil béton laissant apparaître des traces de mousse verte. Le seuil présente une légère contrepente dans cet angle ;
2. le faible rejingot béton (environ 1 cm) ne présente pas de retour sur les jambages. Le bas du montant de la menuiserie bois repose donc directement sur le seuil. On observe une légère pourriture du bois en pied du montant ;
3. cette porte se situe sur une façade sud-ouest de la côte atlantique donc très exposée aux intempéries.

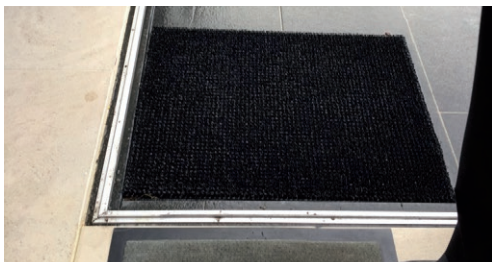
Seuil d'une baie coulissante. La pièce d'appui est composée d'un simple rail de guidage. Les causes des infiltrations sont :

1. la non-conformité de la pièce d'appui de la menuiserie (pas de gorge de récupération entre autres) ;
2. l'absence de larmier sur les ouvrants ;
3. l'absence d'étanchéité côté intérieur et côté extérieur nécessaire en cas de seuil à niveau.

N.B. Il faut préconiser le caniveau devant la baie plutôt que l'étanchéité horizontale côté intérieur qui s'avère souvent insuffisante quand la baie est très exposée.
