DÉSORDRES APRÈS REPRISE DE FAÇADES EN PLÂTRE

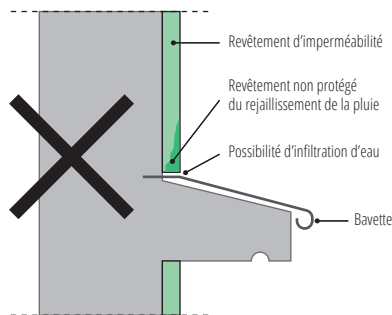
**Cas d'une protection mal conçue
(et cependant fréquente)**

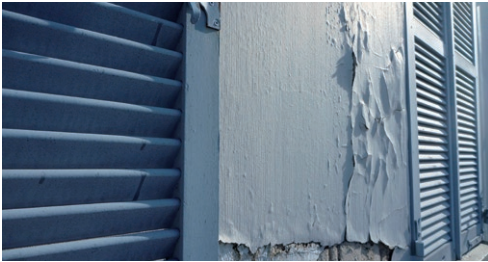
Façade ancienne revêtue par du plâtre gros, puis peinte avec une peinture de type ravalement mince esthétique : décollement généralisé de la peinture. Une étude du subjectile doit être envisagée avant tout choix de revêtement nouveau et travaux de réfection du ravalement.

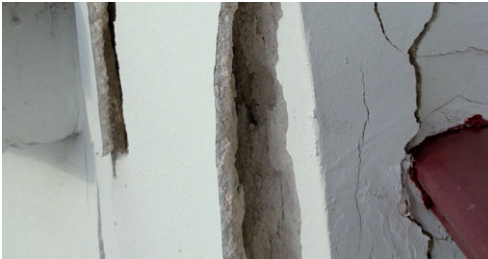
Immeuble d'habitation de la fin du XIX^e siècle. Désordres généralisés sur façade ancienne récemment ravalée (3 ans après le ravalement) : gonflement erratique de l'enduit de parement, fissures, lézardes généralisées, cloquages. Incompatibilité entre un support ancien et son ravalement. On note un manque d'étude du support et de son état (stabilité, humidité générale et ponctuelle...), du système de ravalement compatible avec l'existant repéré (choix du revêtement, méthode d'assainissement et nettoyage du support, des bandes zinc couvrant les têtes d'enduit...).

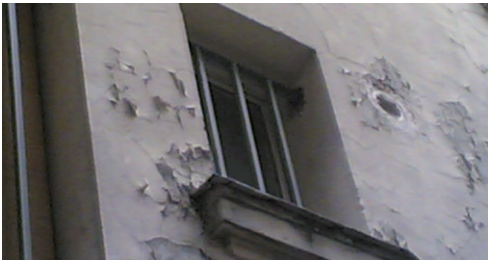
Immeuble à pans de bois et façades en plâtre gros du XVIII^e siècle: sur une façade en très mauvais état, rénovation 5 ans auparavant par application d'un revêtement souple d'imperméabilisation de classe I3. Apparition de cloques dont certaines sont remplies d'eau. L'eau présente dans les cloques peut être issue de la condensation de la vapeur d'eau provenant des baies. Cette situation démontre une inadéquation entre le support plâtre et le revêtement dont la mise en œuvre empêche la perméance de la paroi.
