SYSTÈMES D'ISOLATION THERMIQUE PAR L'EXTÉRIEUR (ETICS) EN POSE INITIALE

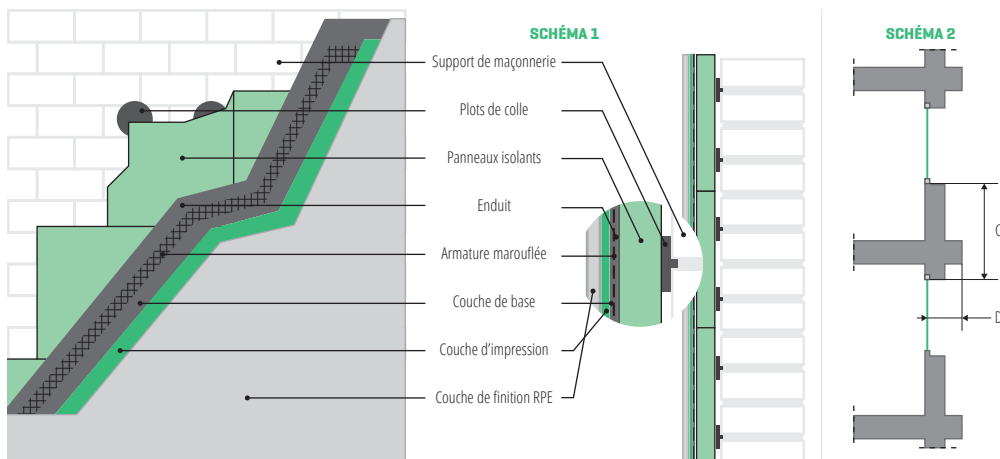
- la totalité de la surface prévue est bien couverte par l'isolant ;
- de proscrire le mélange entre isolants PSE gris et blancs. L'isolant PSE gris doit impérativement être protégé du soleil par une bâche anti-UV lors de la pose et pour ceux stockés en attente ;

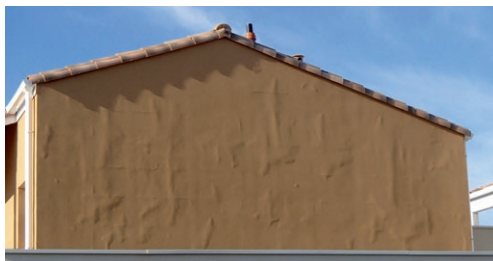
Isolation par l'extérieure : décollement d'enduit type RPE (Revêtement Plastique Épais) posé sur panneaux d'isolation polystyrène : défauts de préparation du support (absence de ponçage et nettoyage des poussières avant application et remplissage des joints de panneaux avec la colle de sous-couche) ; résultat : l'enduit se fissure à la jonction de chaque plaque d'isolant et se décolle par manque d'adhérence.

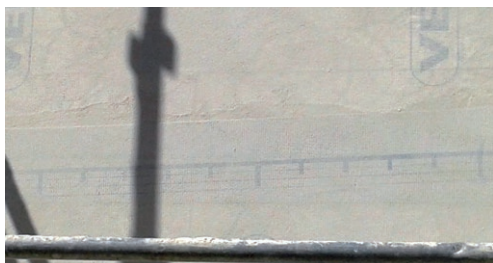
Sur ce chantier, la trame d'armature est posée à l'horizontale (ce qui n'est pas interdit mais pas forcément dans les usages). On remarque l'économie en matières premières (trame particulièrement visible). Ceci pourra avoir pour conséquence une fragilité du sous-enduit lors des mouvements du complexe ITE. On note également un recouvrement inversé de l'armature (ou trame) du bas vers le haut, ce qui est non conforme aux Règles de l'art et qui pourra générer des infiltrations en cas de rupture du complexe de finition.
