RÉNOVATION DE SYSTÈMES D'ISOLATION THERMIQUE PAR L'EXTÉRIEUR (ETICS) EXISTANTS

1. LE CONSTAT

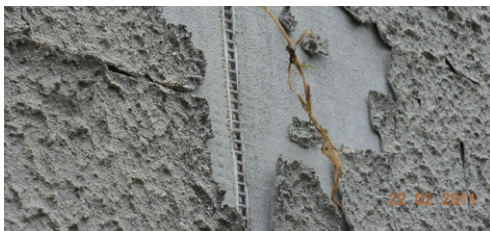
La fissuration est apparue sur le revêtement peinture épais de finition qui a été ponctuellement retiré. Léger désaffleurement entre 2 panneaux adjacents et surtout défaut d'enrobage de la trame ITE par le sous-enduit. Une seule couche trop épaisse a été appliquée en une fois ce qui a provoqué l'éclatement du sous-enduit au niveau du joint. De plus, on observe qu'aucun décalage des joints verticaux des panneaux n'a été effectué. (pas de mise en oeuvre "façon coupe pierre").

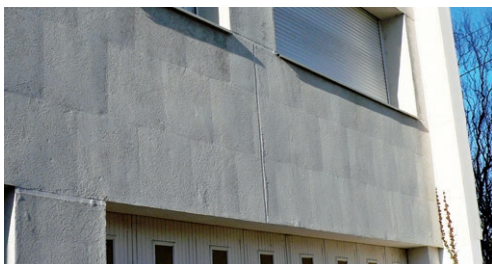
Les désordres résultent principalement des variations dimensionnelles des panneaux. Ceci en relation avec une épaisseur insuffisante du sous-enduit, un défaut de positionnement de l'armature, ou une mauvaise utilisation de la colle. Le tuilage des panneaux, surtout concernant le PSE, peut traduire un temps de maturation du polystyrène trop réduit à la fabrication. L'emballage des panneaux sous feuille fine plastique peut également occasionner une flèche. Une vigilance importante doit être apportée aux contrôles réception des panneaux lors de l'arrivée sur le chantier.
