# STRUCTURES À RISQUES MULTIPLES : LES VÉRANDAS

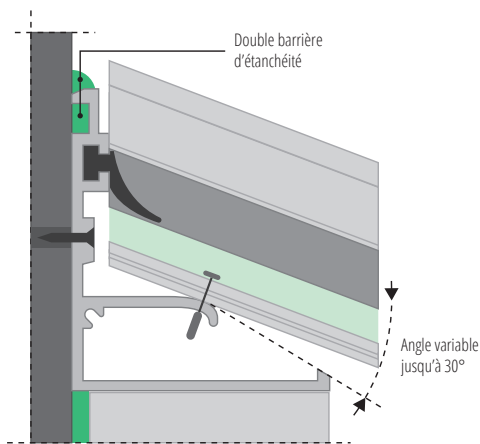
DÉTAIL DU FAÏTAGE

- un recouvrement insuffisant de la couverture par le profilé de liaison avec le mur existant ;
- une mauvaise réalisation des solins en rive de couverture ;
- l'absence de joints d'étanchéité entre les éléments de structure et le bâtiment existant ;

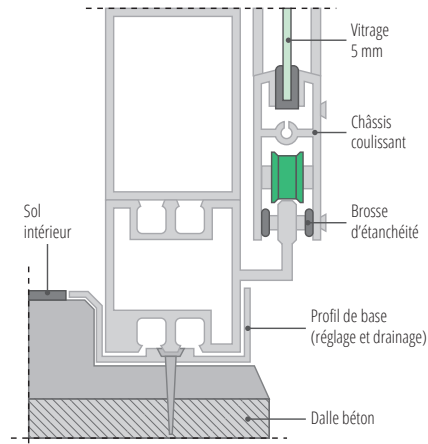
DÉTAIL DE LA TRAVERSE DE BASE

- la pose des profilés aluminium directement sur le carrelage de la véranda avec un simple joint mastic.

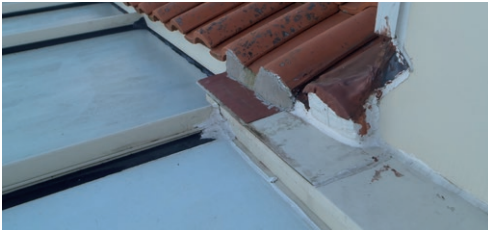
L'infiltration est due à un mauvais traitement de la liaison entre la véranda et l'existant. L'entablement à très faible pente crée une voie d'eau remontante en sous-couverture lors d'épisodes pluvieux et venteux. Un cloisir de fortune a été réalisé.

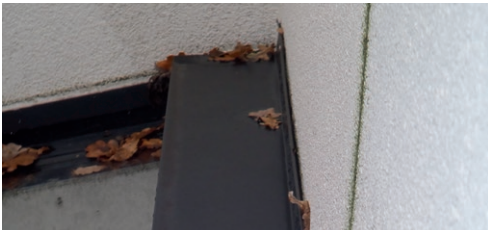
La bande métallique au faîtage ne comporte pas de joint mastic en tête. L'entretien de la véranda n'est également pas réalisé notamment au droit du joint mastic de rive (haut de la photo).

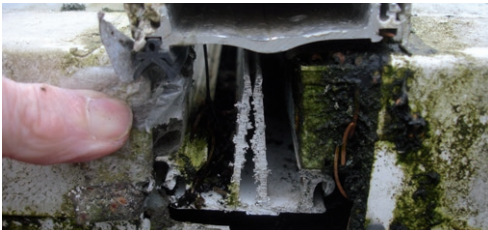
Le capot serreur est peu ou mal fixé. Les dimensions et les coupes des différents éléments sont à revoir. Le joint EPDM de gauche n'est pas comprimé et ne repose pas pleinement sur l'EdR. Le développement de micro-organismes empêche le drainage du chevron.

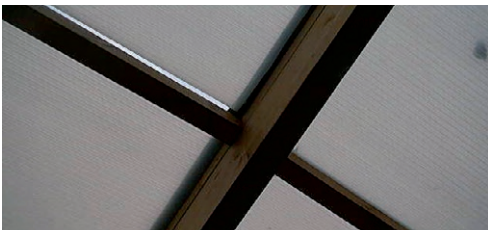
La dimension de l'EdR en polycarbonate est incorrecte. Avec cet EdR, le confort thermique est-il assuré ? Les phénomènes de condensation sont-ils maîtrisés et évités ?
