# CHAUFFAGE PAR LE SOL PAR PLANCHER RAYONNANT ÉLECTRIQUE

### Fissuration de carrelage collé sur chape

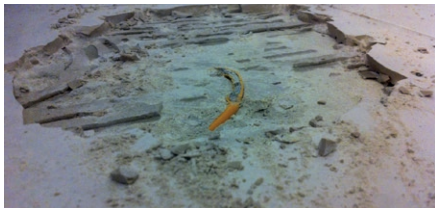
### Dysfonctionnement de Plancher Rayonnant Électrique

Le dommage déclaré concerne le dysfonctionnement partiel du Plancher Rayonnant Électrique d'une maison individuelle, dans une zone de circulation.

Les investigations montrent que le câble électrique, positionné trop haut dans la chape, a été dégradé lors du ponçage de celle-ci.
