DÉSORDRES SUR PEINTURES DE SOL

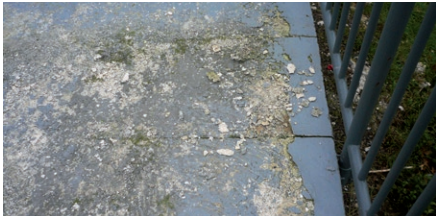
Décollement généralisé de la peinture sur un balcon extérieur

Il convient de rappeler la bonne pratique suivante : réaliser des travaux préparatoires et les travaux d'apprêt en fonction de la nature du support (DTU 59.3).

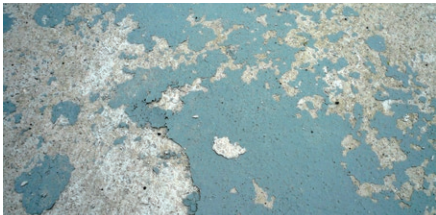
Décollement généralisé de la peinture de sol

Il convient de rappeler la bonne pratique suivante : vérifier la porosité du béton et sa perméabilité de surface ainsi de contrôler l'humidité du support.
