DÉCOLLEMENT DE PEINTURE SUR PLAFONDS NEUFS EN BÉTON

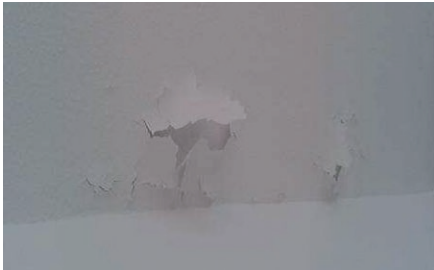
Décollement de peintures causé par un défaut de préparation du support.

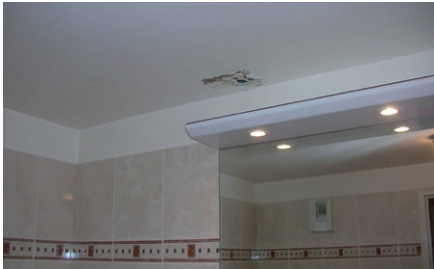
Décollement de la peinture au droit d'une zone de ragréage : le support alcalin comme le béton frais peut décomposer certains liants, ce qui réduit leur cohésion.
