DÉSORDRES DES SYSTÈMES DE PEINTURE SUR MÉTAUX

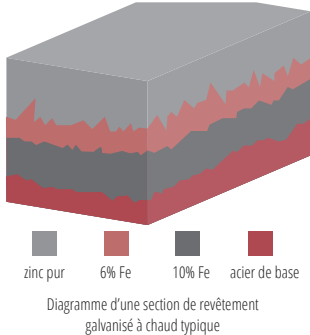
- Sur une galvanisation qui a été longtemps exposée aux intempéries, les hydroxydes de zinc ont réagi avec le gaz carbonique ambiant et forment une couche plus solide de carbonates de zinc. Un lavage soigneux suffit à préparer la surface.
- La vitesse de corrosion d'un métal varie de manière significative d'une zone géographique à une autre. Celle du zinc est très faible en atmosphère sèche et non polluée, et plus élevée en atmosphère humide et industrielle. De même, une proximité avec un milieu côtier augmente aussi la vitesse de corrosion. Ainsi, il est possible de définir plusieurs types d'atmosphère plus ou moins propices à la corrosion du zinc, comme le fait la norme NF EN ISO 14713.
- La corrosion atmosphérique de l'acier galvanisé se fait en trois étapes :

- une étape courte pendant laquelle une couche protectrice va se former : le carbonate de zinc ;
- une longue période où la couche de zinc se corrode ;
- et enfin, la corrosion de l'acier là où le zinc a été entièrement consommé.
