BALCONS

VIGILANCE À LA CONSTRUCTION ET PENDANT LA VIE DE L'OUVRAGE

Dans une étude consacrée à la sinistralité affectant les balcons, l'AQC analyse les pathologies d'infiltrations et d'atteinte à la solidité de ces ouvrages. L'étude propose des perspectives d'amélioration globale des bonnes pratiques, tant à l'étape de construction que pour le contrôle ultérieur des ouvrages, afin de garantir leur pérennité et la sécurité des personnes.

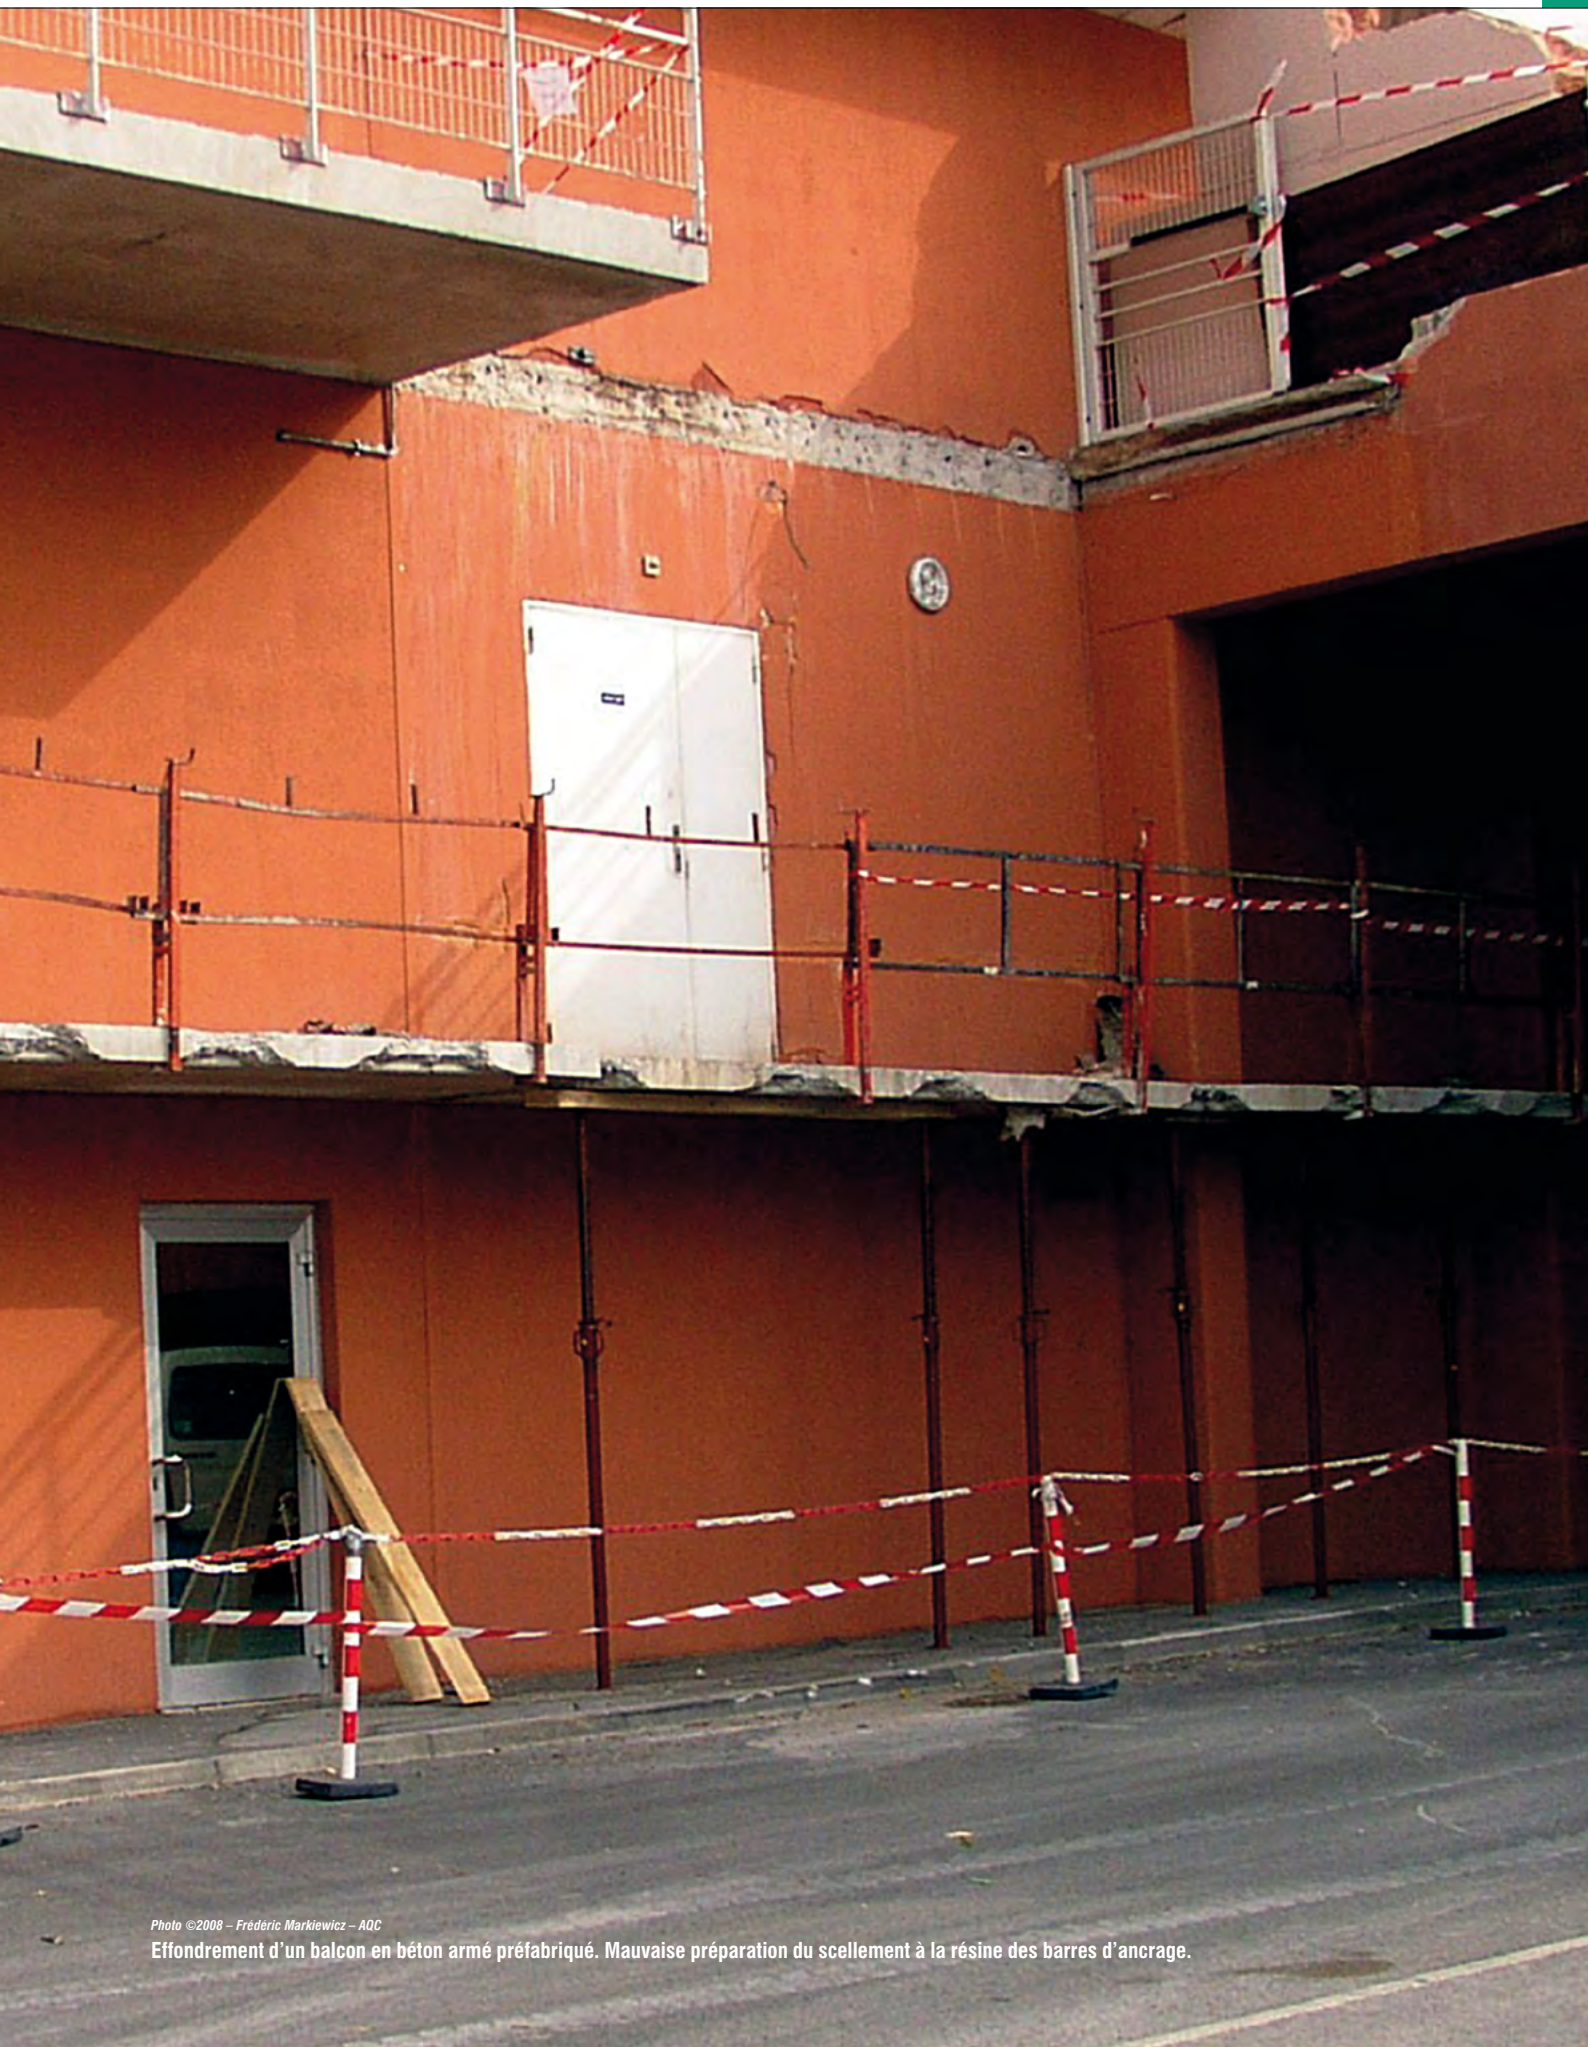
Effondrement d'un balcon en béton armé préfabriqué. Mauvaise préparation du scellement à la résine des barres d'ancrage.

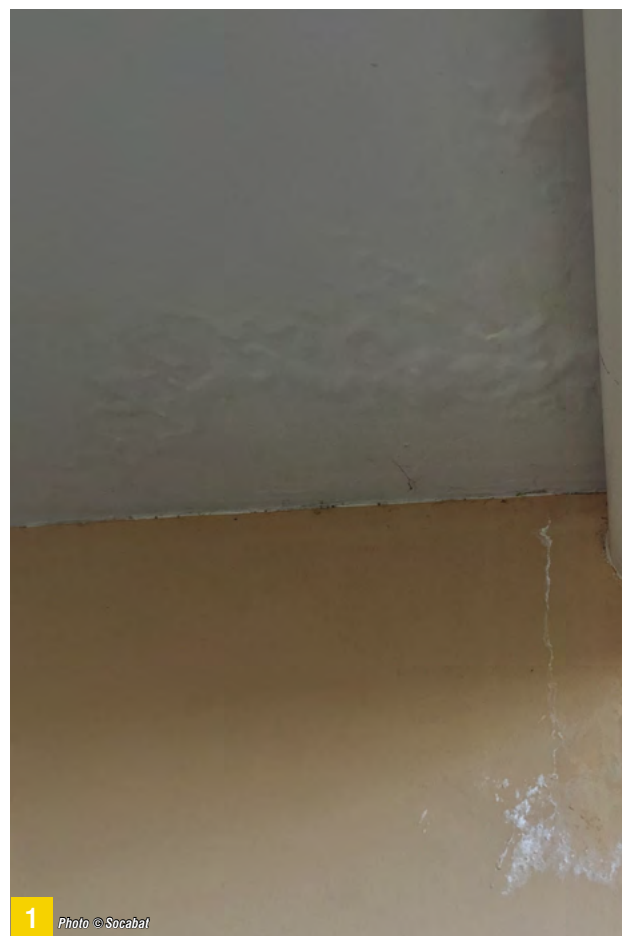
1 Photo © Socabal

1 Infiltrations en sous-face de balcon par fissuration en cueillie latérale.

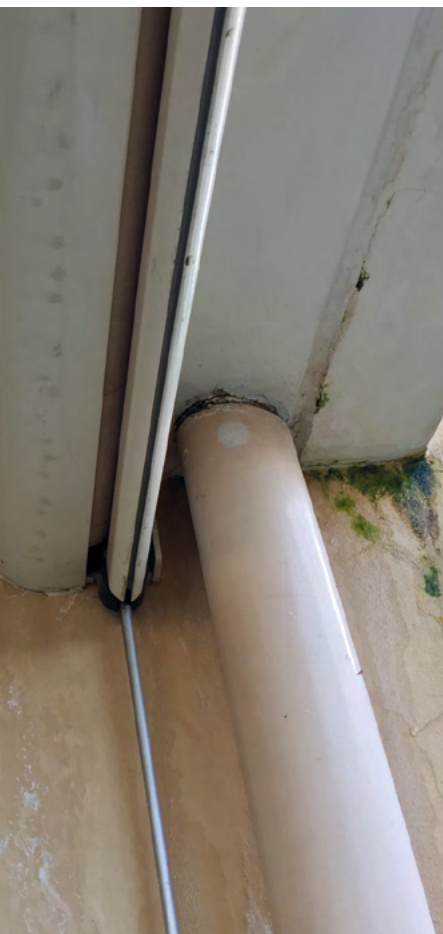
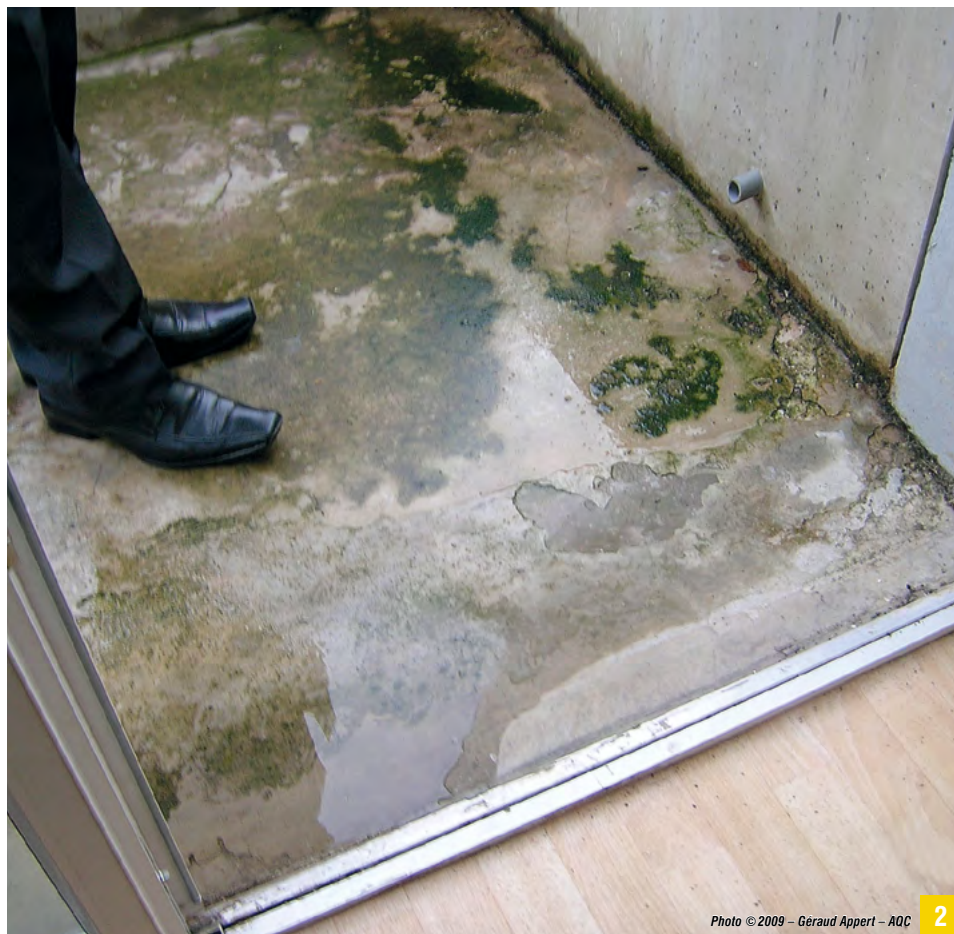
2 Absence d'étanchéité au niveau du seuil de balcon.

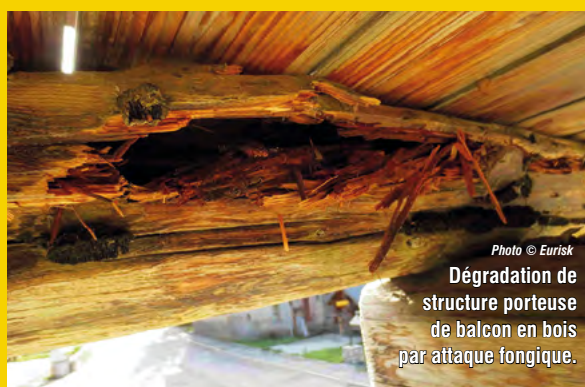
Les dommages résultent pour un tiers d'attaque fongique générant déformations et fissures, en raison de défaut de protection ou de prise en compte des risques de stagnation d'eau. Les autres cas relèvent d'une atteinte à la solidité en raison d'un défaut de dimensionnement, d'impropriété (problème de glissance), de déformation de platelage ou d'emploi inadapté de platelage ajouré en étages superposés, et d'un défaut

Photo © Eurisk
Dégradation de structure porteuse de balcon en bois par attaque fongique.

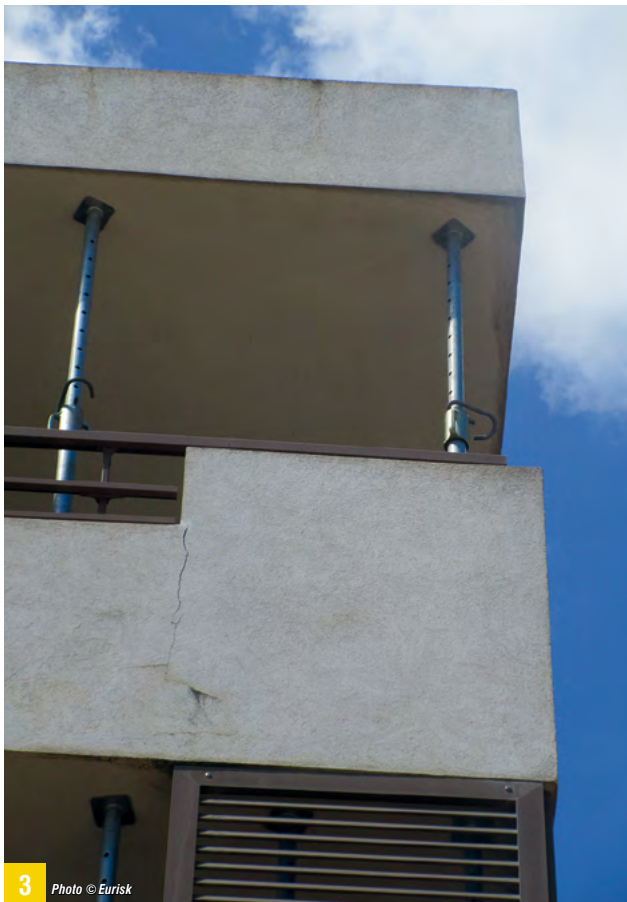
3 Photo © Eurisk

3 Fissuration d'un angle de balcon filant liée à un positionnement incorrect des armatures de reprise du double porte-à-faux.

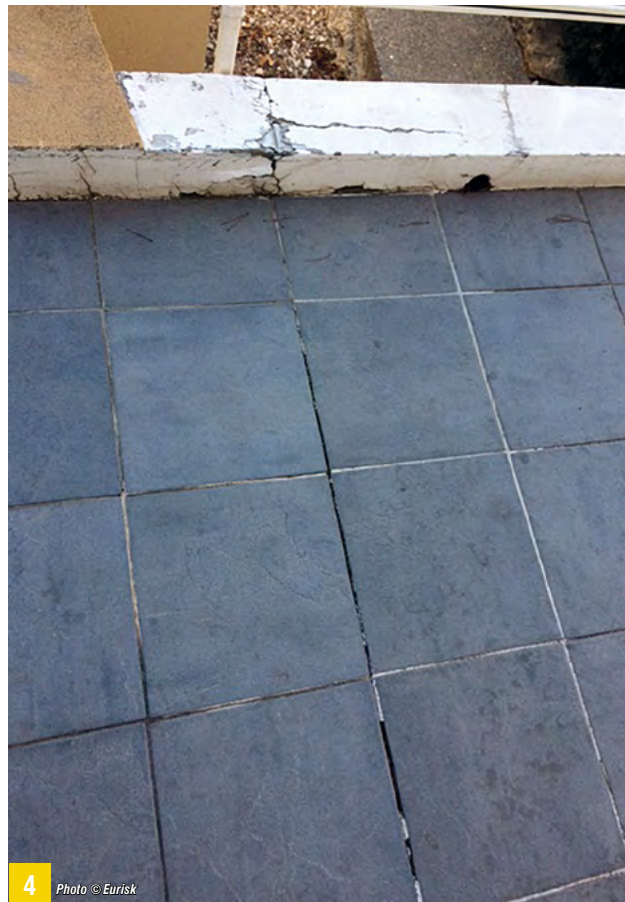
4 Photo © Eurisk

4 Dégradation des joints de carrelage liée à une insuffisance de pente.

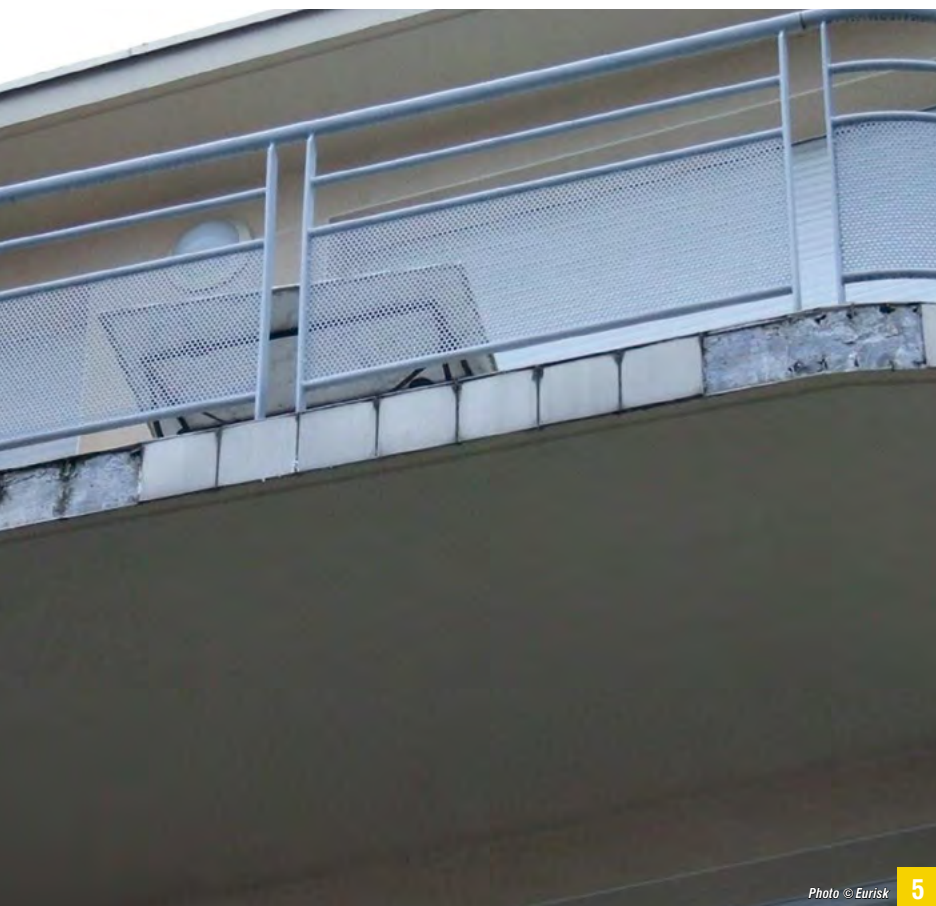
Photo © Eurisk 5

5 Décollements de revêtements en rives de nez de balcon.

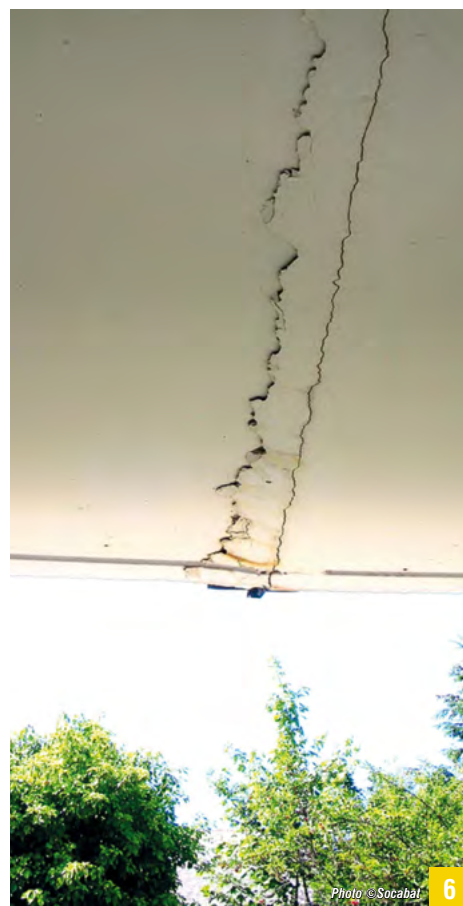
Photo © Socabal 6

6 Fissuration en l'absence de joint de fractionnement d'un balcon filant.

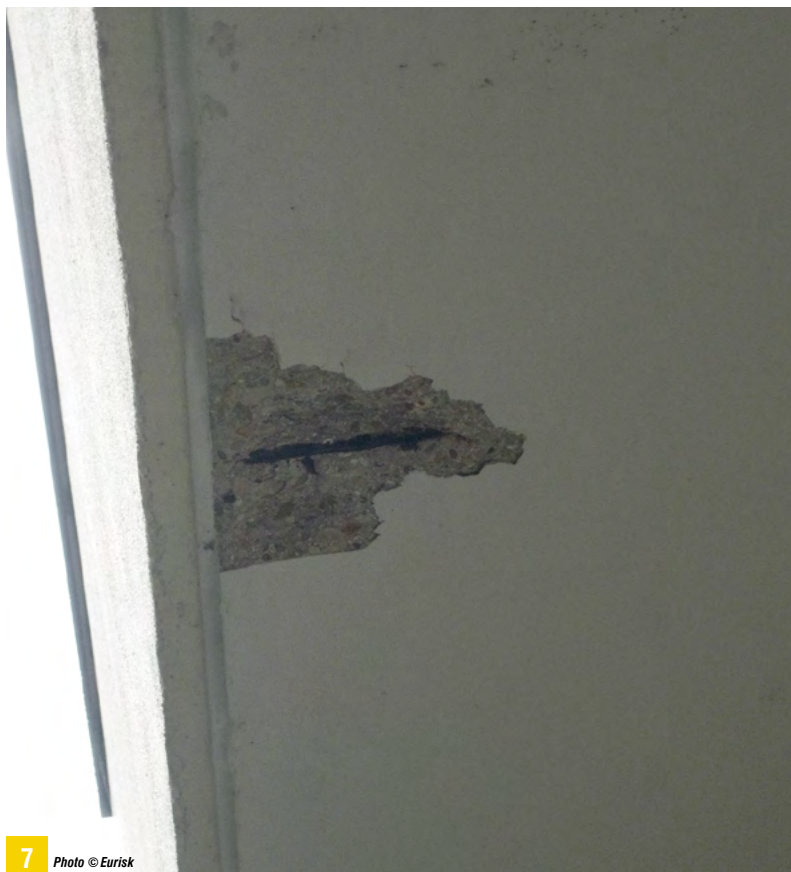
7 Photo © Eurisk

7 **Éclatement en sous-face de balcon par corrosion d'armatures.**

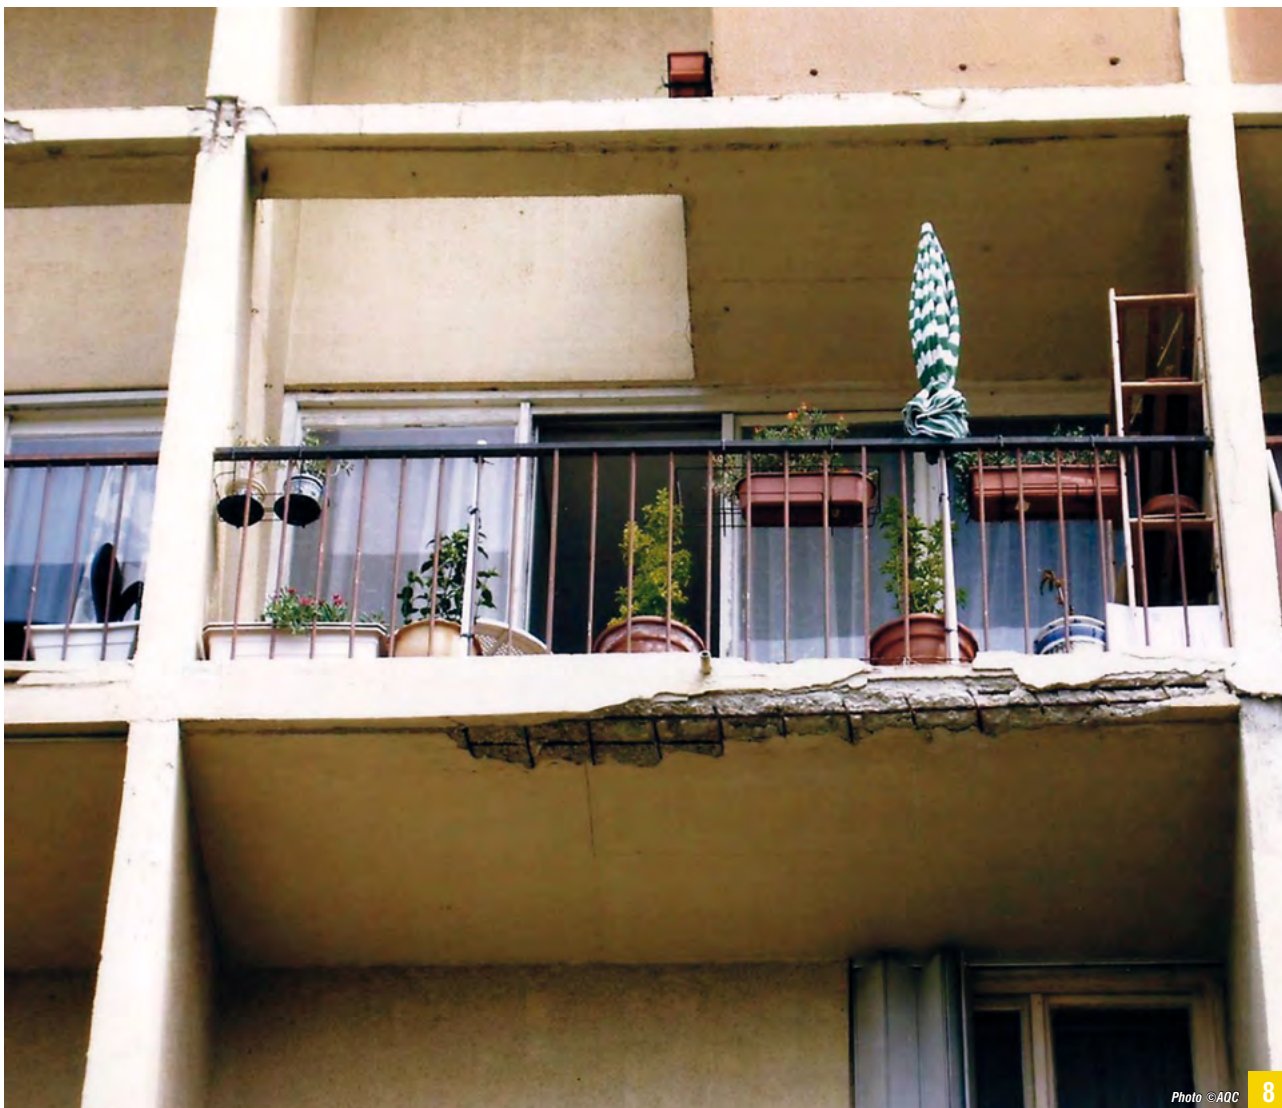
8 **Corrosion d'armatures en nez de balcon avec éclatement du béton.**
