INFILTRATIONS PAR POINTS SINGULIERS DE COUVERTURES EN TUILES

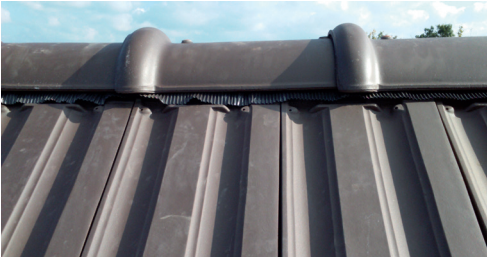
Largeur de closoir insuffisante. Suivant *DTU 40.21*, le recouvrement du closoir souple en aluminium sur les tuiles doit être au moins égal au recouvrement de la tuile et, dans tous les cas, supérieur ou égal à :

- 8 cm pour les pentes > 45 % ;
- 10 cm pour les pentes ≤ 45 %.

Le recouvrement que l'on constate sur la photo ci-dessus est largement insuffisant. La pénétration d'eau de pluie en cas de vent est inévitable.

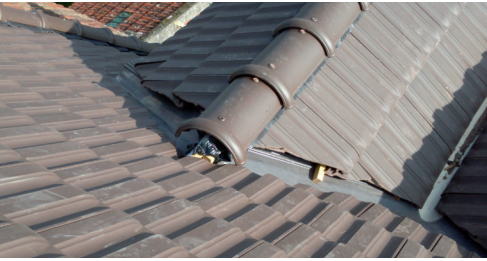
Recouvrement de noue insuffisant. En rive de noue, les tuiles doivent être tranchées biaisées parallèlement à l'axe de la noue, de telle façon que le recouvrement sur métal soit au moins de 80 mm, mesure prise perpendiculairement à l'axe de la noue. Entre autres malfaçons, le recouvrement de la feuille métallique constituant la noue est clairement insuffisant sur la photographie ci-dessus. La liaison entre le faîtage de la lucarne et la couverture principale est également défailante.

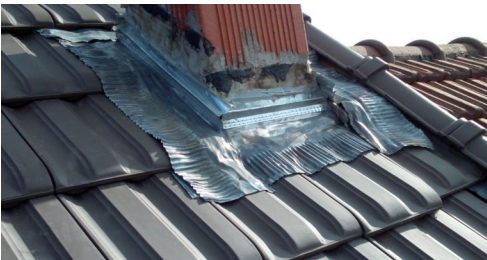
Abergement de pénétration discontinue. L'étanchéité au droit des pénétrations discontinues peut être assurée par la mise en œuvre de bandes métalliques et de solins dont le relevé doit être supérieur à 90 mm. Les raccords aux angles se font par exemple par goussets soudés permettant d'assurer une parfaite étanchéité. Sur la partie amont de l'ouvrage, on réalise une garniture indépendante en métal sur forme de pente, ou besace ou un chéneau avec couloir latéral métallique. Le relevé insuffisant ainsi que l'absence de continuité des dispositifs mis en œuvre au niveau des angles, sont ici générateurs de fuites.
