FUITE DE COUVERTURE DE GRANDS ÉLÉMENTS : TOITURE SÈCHE

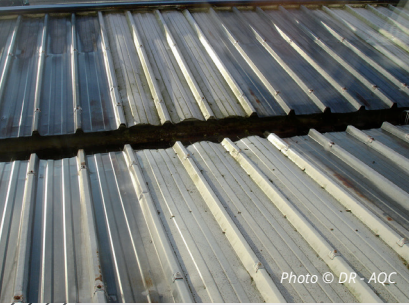
- Infiltrations aux raccords d'éléments
- Mise en charge des éléments de récupération d'eau, dont les chéneaux
- Risque de corrosion des chéneaux

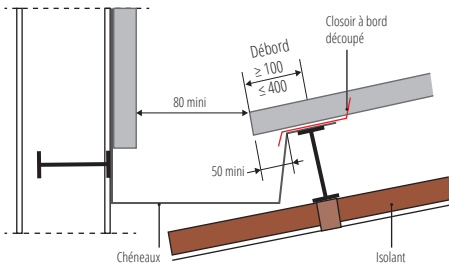
SCHÉMA 2 : CHÉNEAUX

- d'une incompatibilité entre différents éléments assemblés, notamment le rythme des ondes ;
- d'un défaut d'entretien des chéneaux engorgés par des déchets végétaux : en effet, l'accumulation peut entraîner des débordements après obturation des écoulements ;
- d'une pente insuffisante des ché-

neaux favorisant la rétention des écoulements : la stagnation de l'eau peut provoquer la corrosion du métal jusqu'au percement ;

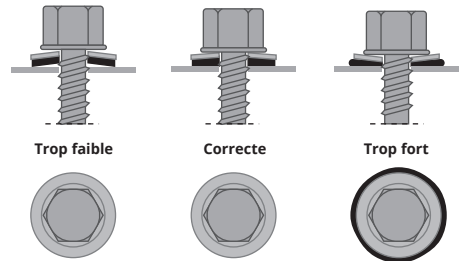
SCHÉMA 3 : FIXATIONS

- d'un défaut de pose des éléments d'étanchéité aux pourtours des pénétrations, lanternes... Cela vise également l'étanchéité au droit des fixations de plaques par des vis auto-taraudeuses ;
- d'un défaut d'étanchéité aux recouvrements de plaques, pentes générales de toiture insuffisantes ainsi que longueur de recouvrement.

- les porte-à-faux, auvents, protections de quais,... sont très sollicités, ils subissent les effets de la neige et du vent ;
- prévoir la présence de closoirs en rives, faitages... (*schéma 1*) ;
- adapter les pentes en fonction des zones climatiques ;
- veiller aux recouvrements et éventuels compléments d'étanchéité entre les éléments courants et les raccordements au pourtour des pénétrations ;
- réduire les risques de corrosion en réalisant des pentes suffisantes de chéneaux (*schéma 2*), et procéder au nettoyage régulier afin d'éviter la stagnation d'eau ;
- mise en œuvre de rondelles d'étanchéité en soignant la qualité de serrage (*schéma 3*) ;
- compatibilité des plaques éclairantes en polyester avec la partie courante de l'ouvrage.

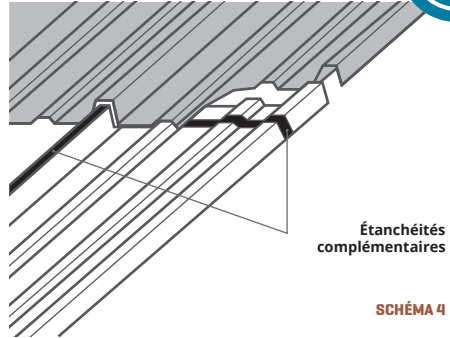
SCHÉMA 4

Les dommages rencontrés le plus souvent sont des arrachements de tôles et des infiltrations par les noues et chéneaux. La combinaison du vent et des fortes précipitations représente une épreuve importante.

Les recouvrements et les étanchéités complémentaires (*schéma 4*) doivent être spécifiquement étudiés pour chacune des zones d'exposition définies. Les fixations des plaques doivent être renforcées pour résister à l'arrachement en cas de cyclone.

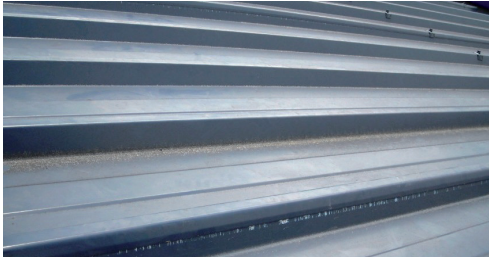
Sur un bâtiment industriel, les vis de coutures sur les recouvrements longitudinaux entre bacs acier n'ont pas été mises en œuvre, la tôle baille et l'eau s'infiltré. Le sens de pose doit aussi se faire en fonction des vents dominants.

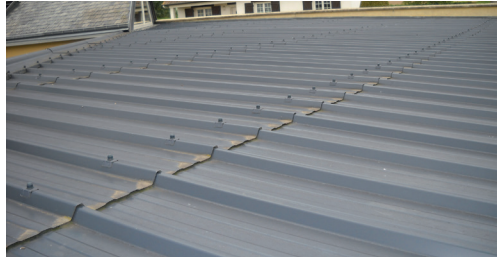
Sur une extension de maison individuelle, la toiture présente une pente de 3 % nettement inférieure aux 7 % demandés dans les Règles de l'art ; la toiture présente de plus de nombreux recouvrements transversaux entre bacs acier qui par conséquent siphonnent. En fonction des pentes et expositions, des compléments d'étanchéité aux recouvrements peuvent aussi être nécessaires.

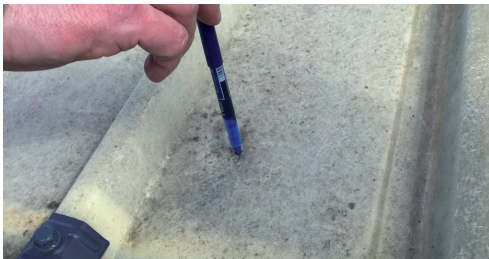
Sur un bâtiment industriel, les plaques translucides en polyester armé de fibres de verre présentent un vieillissement prématuré avec formation de trous. Ce matériau est sensible aux UV et peut subir des altérations esthétiques (perte de transparence, jaunissement) ou mécaniques (cassures, déformations, percements, arrachements). Les plaques sont soumises à la norme **NF P 38-301** qui définit en particulier des classes d'emplois.
