# INFILTRATIONS PAR LES LIAISONS MENUISERIE EXTÉRIURE / GROS OEUVRE

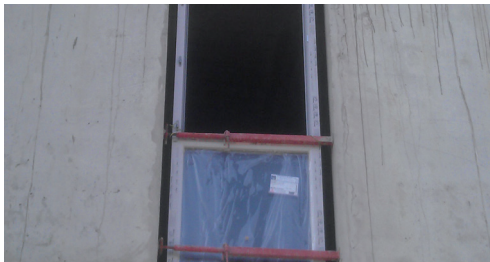
Absence totale de coordination entre deux corps d'état.

Les réservations du gros œuvre ne permettent pas la mise en œuvre correcte des menuiseries PVC.

Les vides périphériques entre les dormant PVC et le support béton sont de l'ordre de 5 cm sur chaque côté. Aucun dispositif d'étanchéité à l'eau entre le gros œuvre et la menuiserie ne peut, en l'état, répondre aux Règles de l'art.

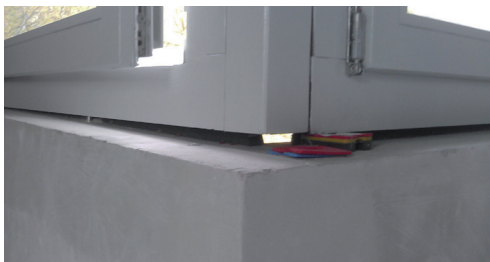
L'ensemble menuisé, avec angle rentrant, est posé directement sur l'allège maçonnée par l'intermédiaire de cales en pastique. L'absence d'appui de fenêtre conforme aux règles *DTU* et la non-compression du joint imprégné sous la traverse basse sont des risques majeurs d'infiltrations d'eau à la jonction avec le gros-œuvre.
