# INFILTRATIONS D'EAU PAR SEUIL DE PORTE-FENÊTRE

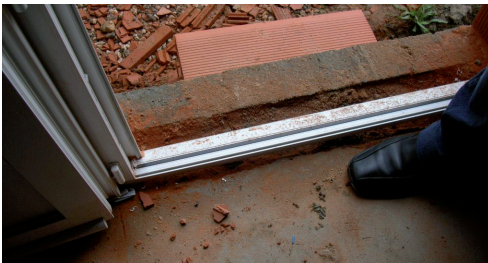
Cette photo montre l'absence de seuil en béton pour recevoir la porte. La porte a été posée sur des cales plastiques (en bas à gauche). Dans ces conditions, il est impossible de réaliser un seuil correct en béton. Le risque d'infiltration par le seuil est très important. De plus, le calage de la menuiserie n'est pas pérenne.

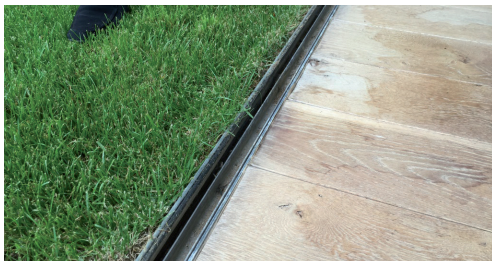
Les infiltrations d'eau, visibles sur le parquet, sont principalement dues à l'obstruction des évacuations d'eau par la pelouse ajustée au niveau du seuil. De plus, avec cette configuration, le joint entre le seuil béton et la menuiserie est très sollicité par l'humidité du terrain. La moindre pluie engendre une pression d'eau sur ce joint non prévu à cet effet.

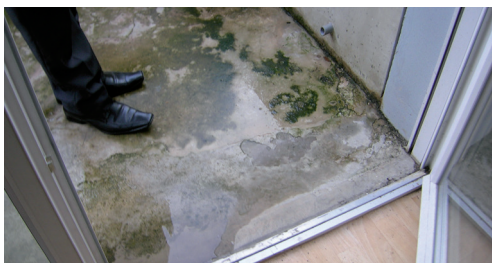
Infiltration d'eau dans l'angle d'une porte d'entrée. Les infiltrations d'eau ont plusieurs origines cumulées :

1. stagnation d'eau sur le seuil béton laissant apparaître des traces de mousse verte. Le seuil présente une légère contrepente dans cet angle ;
2. le faible rejingot béton (environ 1 cm) ne présente pas de retour sur les jambages. Le bas du montant de la menuiserie bois repose donc directement sur le seuil. On observe une légère pourriture du bois en pied du montant ;
3. cette porte se situe sur une façade sud-ouest de la côte atlantique donc très exposée aux intempéries.

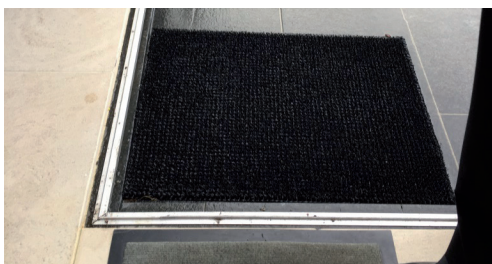
Seuil d'une baie coulissante. La pièce d'appui est composée d'un simple rail de guidage. Les causes des infiltrations sont :

1. la non-conformité de la pièce d'appui de la menuiserie (pas de gorge de récupération entre autres) ;
2. l'absence de larmier sur les ouvrants ;
3. l'absence d'étanchéité côté intérieur et côté extérieur nécessaire en cas de seuil à niveau.

**N.B.** Il faut préconiser le caniveau devant la baie plutôt que l'étanchéité horizontale côté intérieur qui s'avère souvent insuffisante quand la baie est très exposée.
