# INSTALLATIONS PHOTOVOLTAÏQUES EN MILIEU TROPICAL

## 1. LE CONSTAT

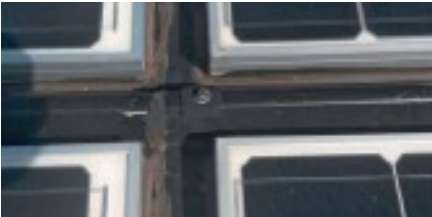
- Des infiltrations entre les jonctions de panneaux.

Ces points sont l'objet d'infiltrations par effet de siphonnage en raison de la différence de pression intérieure/extérieure et des débits d'eaux pluviales importants.

Recouvrement panneaux.

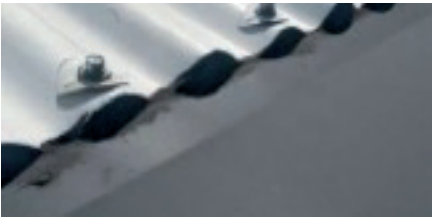
- Des infiltrations par les jonctions entre la couverture existante conservée et les panneaux photovoltaïques.

Les variations dimensionnelles de ces interstices et le linéaire important de ces dispositions délicates en font un point faible vis-à-vis du risque d'infiltration.

Détail de rive haute jonction panneaux - tôle ondulée.

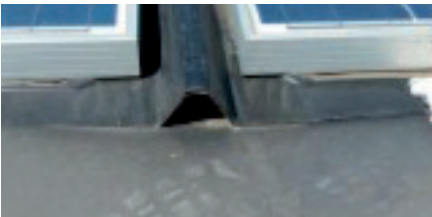
Absence de compléments panneaux - tôle égout.
