Prévenir les désordres,  
améliorer la qualité  
de la construction

PÔLE  
PRÉVENTION  
PRODUITS MIS  
EN ŒUVRE

Novembre 2019

## BALCONS : POINTS DE VIGILANCE

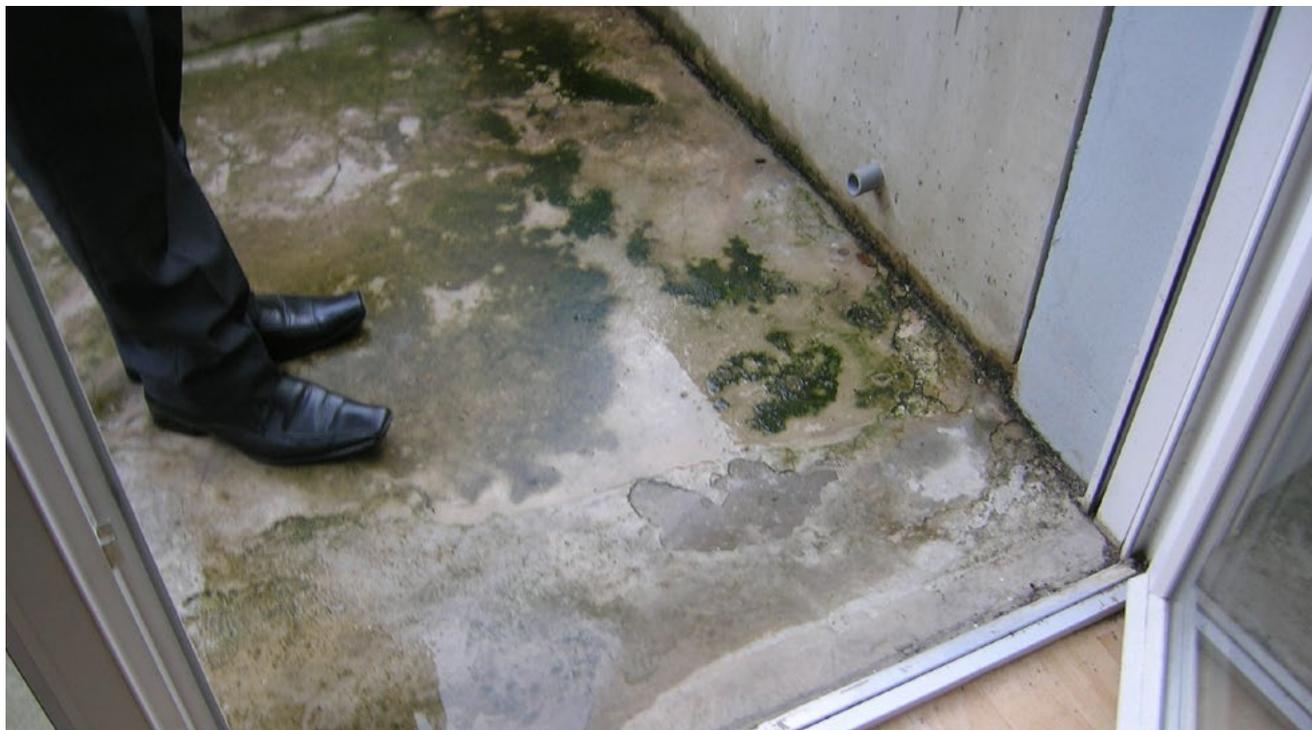
*Absence d'étanchéité au niveau du seuil de balcon  
(Crédit photo : AQC)*

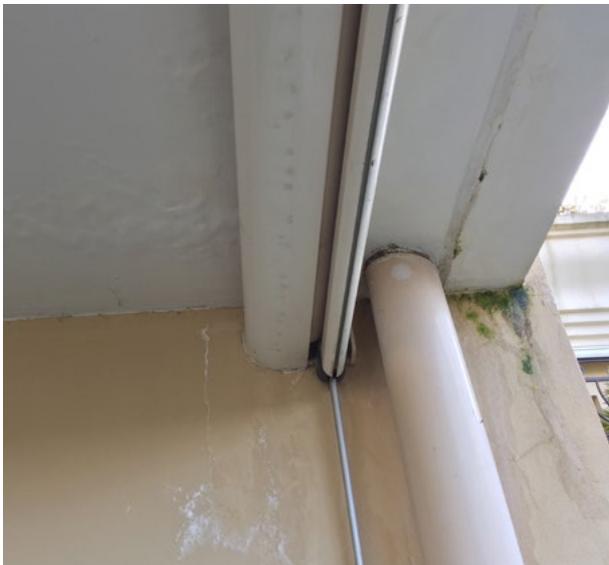
*Infiltrations en sous-face de balcon par fissuration en cueillie latérale  
(Crédit photo : Socabat)*

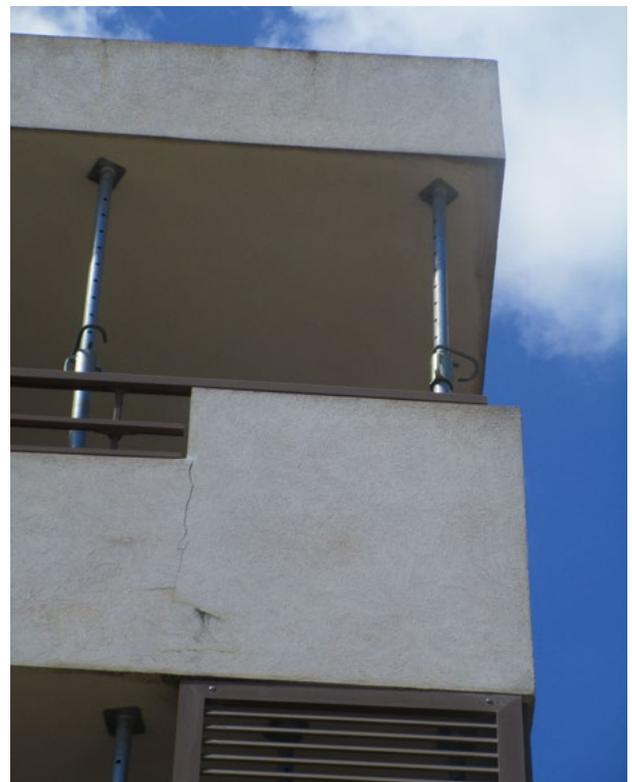
*Fissuration d'un angle de balcon filant liée à un positionnement incorrect des armatures de reprise du double porte-à-faux  
(Crédit photo : Eurisk)*

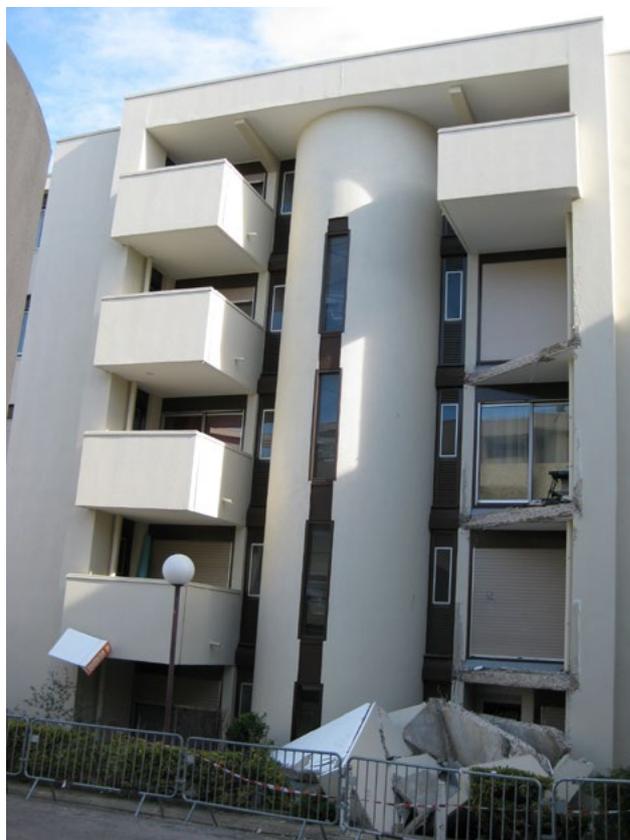
*Effondrement d'un balcon  
(Crédit photo : AQC)*

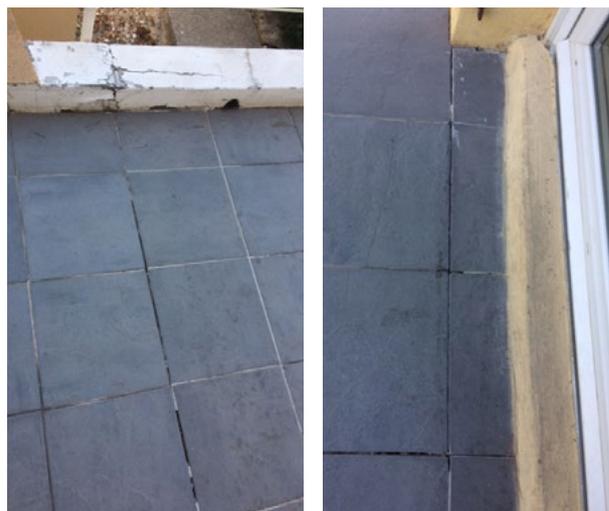
*Dégradation des joints de carrelage liée à une insuffisance de pente  
(Crédit photo : Eurisk)*

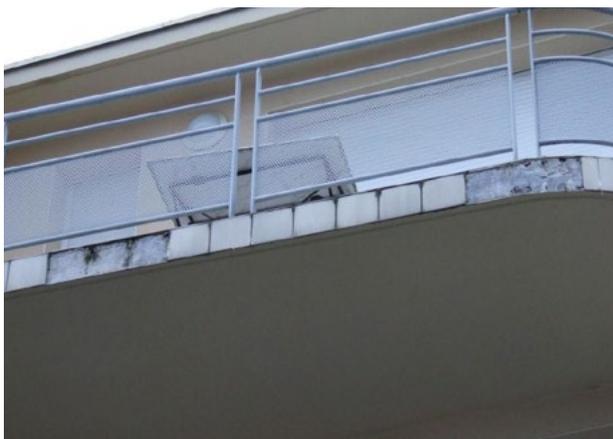
Décollements de revêtements en rives de nez de balcon  
(Crédit photo : Eurisk)

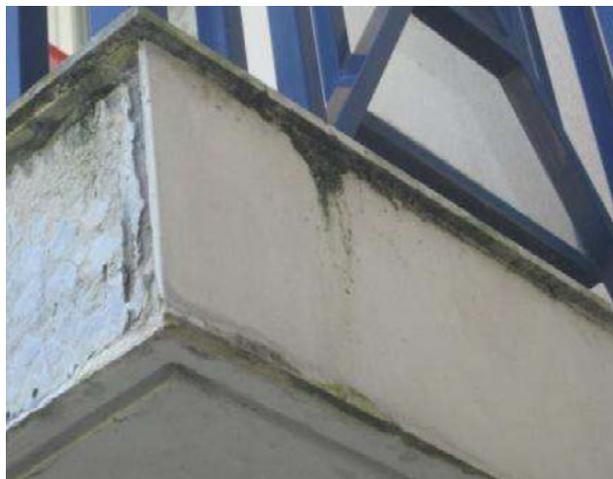
Décollements de revêtements en rives de nez de balcon  
(Crédit photo : Eurisk)

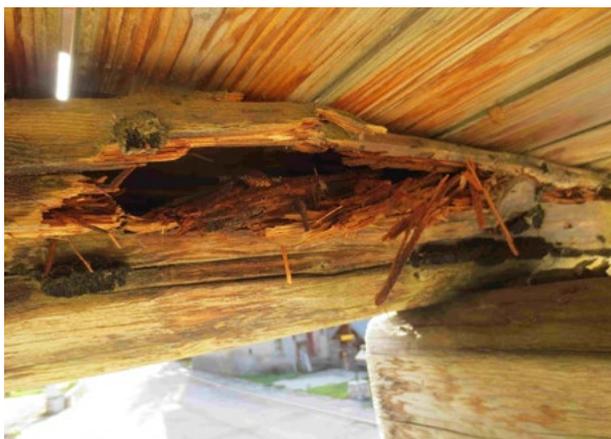
Dégradation de structure porteuse de balcon en bois par attaque  
(Crédit photo : Saretec)

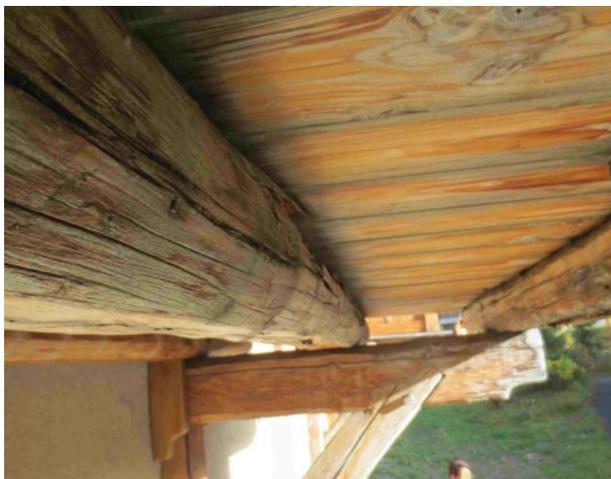
Dégradation de structure porteuse de balcon en bois par attaque  
(Crédit photo : Saretec)

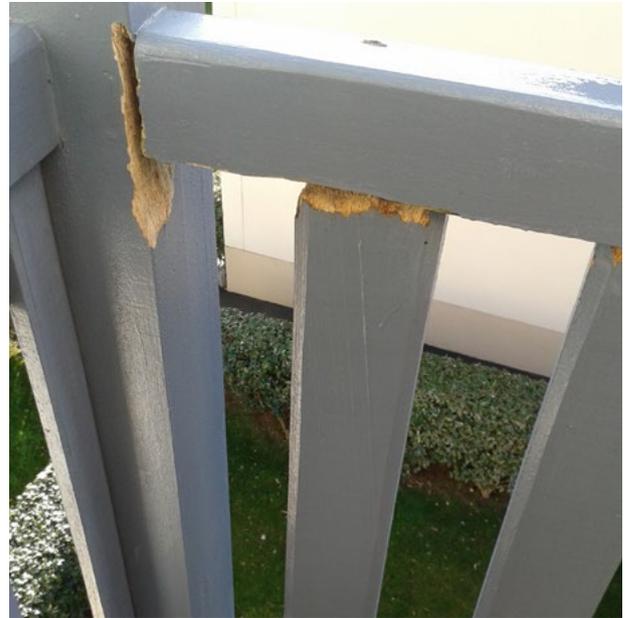
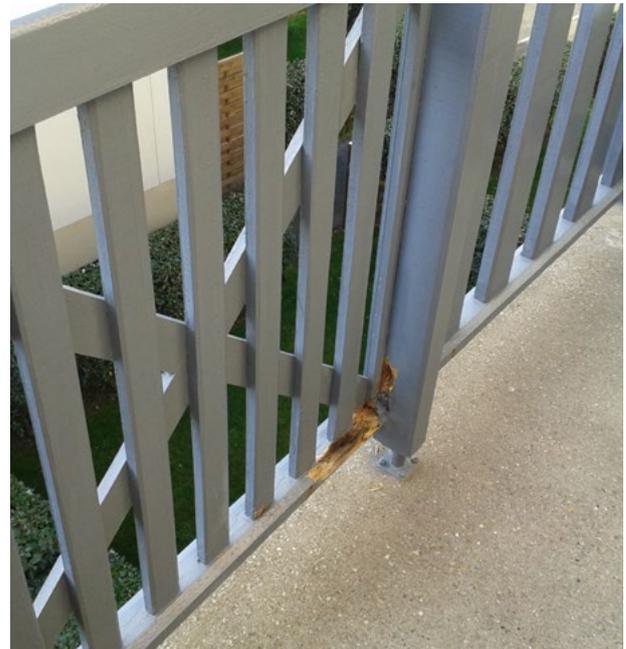
Dégradation de garde-corps en bois  
(Crédit photo : Eurisk)

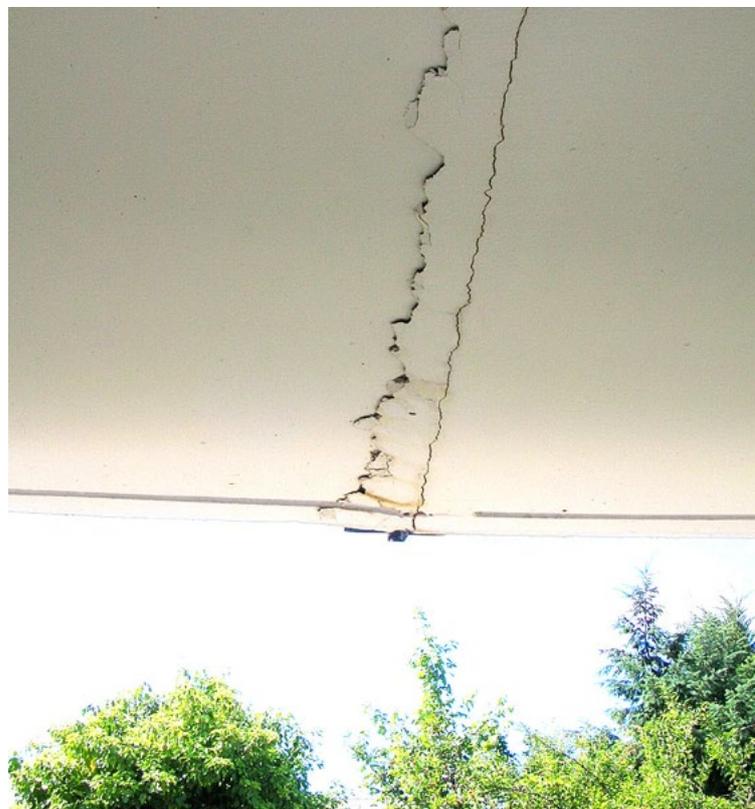
Fissuration en l'absence de joint de fractionnement d'un balcon  
(Crédit photo : Sacobat)

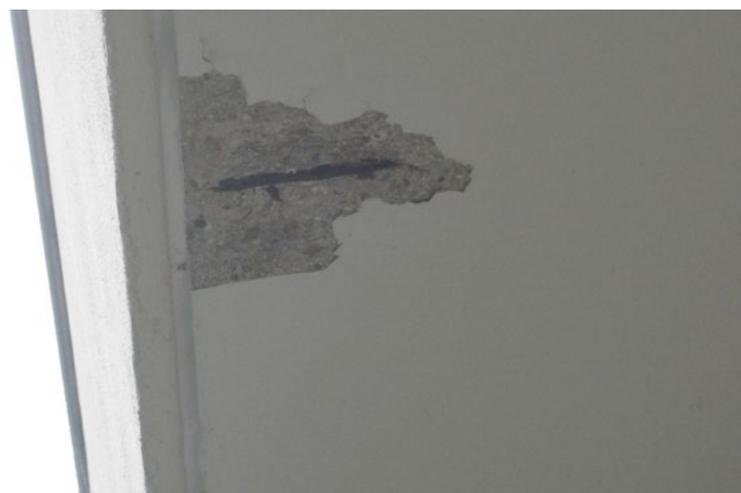
Éclatement en sous-face de balcon par corrosion d'armatures.  
(Crédit photo : Eurisk)
