Prévenir les désordres,  
améliorer la qualité  
de la construction

PÔLE  
PRÉVENTION  
PRODUITS  
MIS EN ŒUVRE

**COMPLEXES  
D'ÉTANCHÉITÉ  
AVEC ISOLANT :  
POINTS  
DE VIGILANCE**

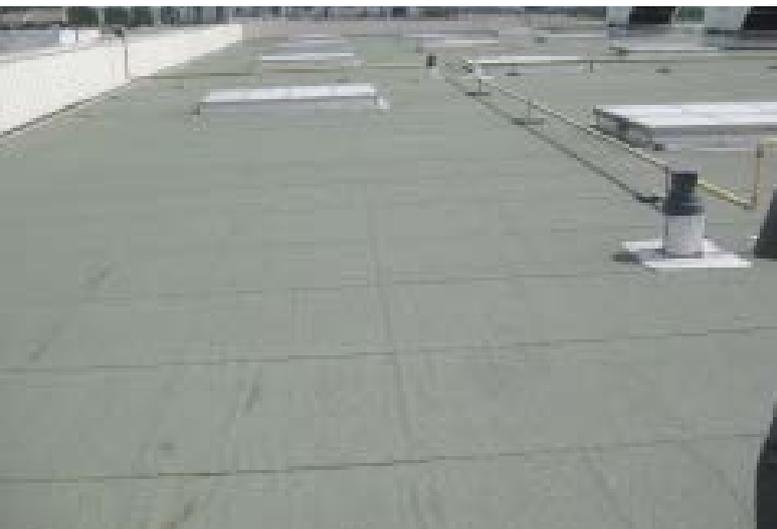
- 13 cas concernent des membranes d'une marque spécifique, sur des ouvrages dont la réception est comprise entre 2001 et 2005, avec une déclaration en moyenne 8,3 ans après celle-ci (de 5,2 à 9,8 ans). Ces membranes sont de type bitumineux, mais de natures différentes (bitumes APP ou SBS), et mises en œuvre suivant des principes variables (soudure, fixation mécanique). Ces membranes ont déjà fait l'objet d'analyse par le dispositif Alerte, mais dans le cas de la présente étude, les données disponibles sont insuffisantes pour en tirer des conclusions précises sur la cause des pathologies observées. Leur analyse nécessiterait un travail complémentaire spécifique.

*Pathologie sur membrane bitumineuse d'origine spécifique (source : Eurisk)*

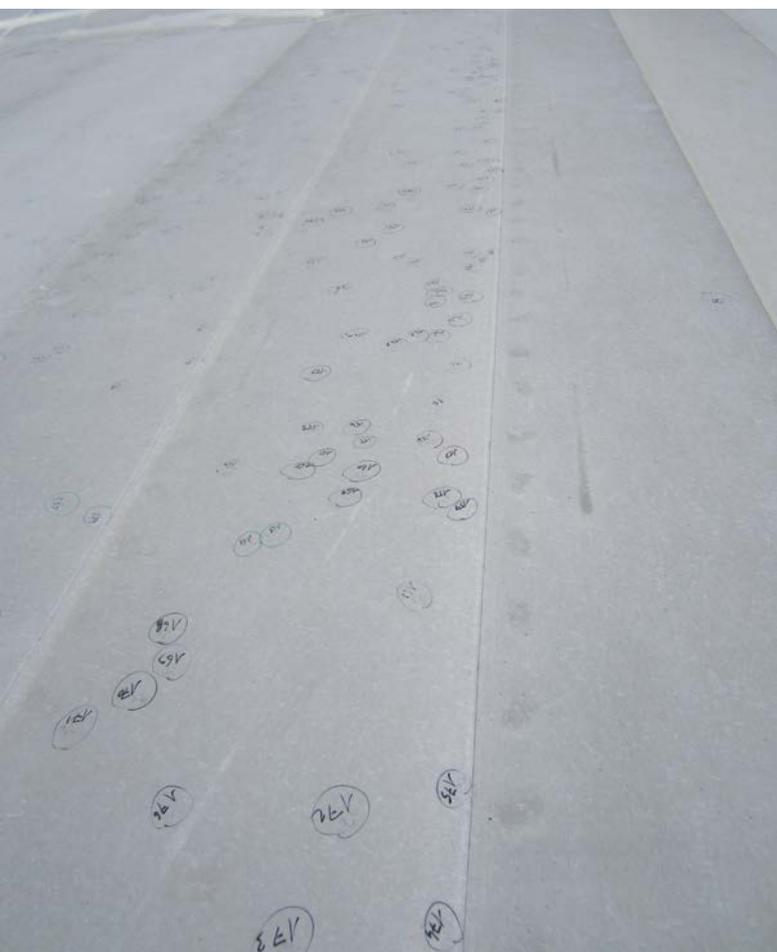
*Impact de grêle sur membrane d'étanchéité en PVC (source : Eurisk)*

Dans l'échantillon étudié, on relève quatre cas de percement de membrane, dont trois concernent les conséquences d'une exposition des revêtements à la grêle sur des membranes monocouches en PVC, dont la réception remonte à 2003-2004, avec une déclaration entre six et neuf ans après celle-ci, avec une moyenne à 7,2 ans.

La résistance à la grêle, non visée dans le cadre du marquage CE auquel sont soumis ces revêtements d'étanchéité, est définie au § 3.2.3 de ce guide en tant qu'exigence complémentaire « pour les feuilles devant être utilisées dans des zones géographiques particulières ». Ce

À notre avis, dans le cadre de l'amélioration technique des procédés et d'une meilleure prévention des aléas associés à ce type d'actions météorologiques, le sujet mériterait d'être examiné et ce critère pris en compte systématiquement dans le cadre de l'évaluation des performances et de la durabilité de ces procédés, notamment compte tenu de l'incidence du coût des réparations et des dommages immatériels, sur des bâtiments de type logistique ou industriel de grandes dimensions où ce type de revêtement est fréquemment utilisé.

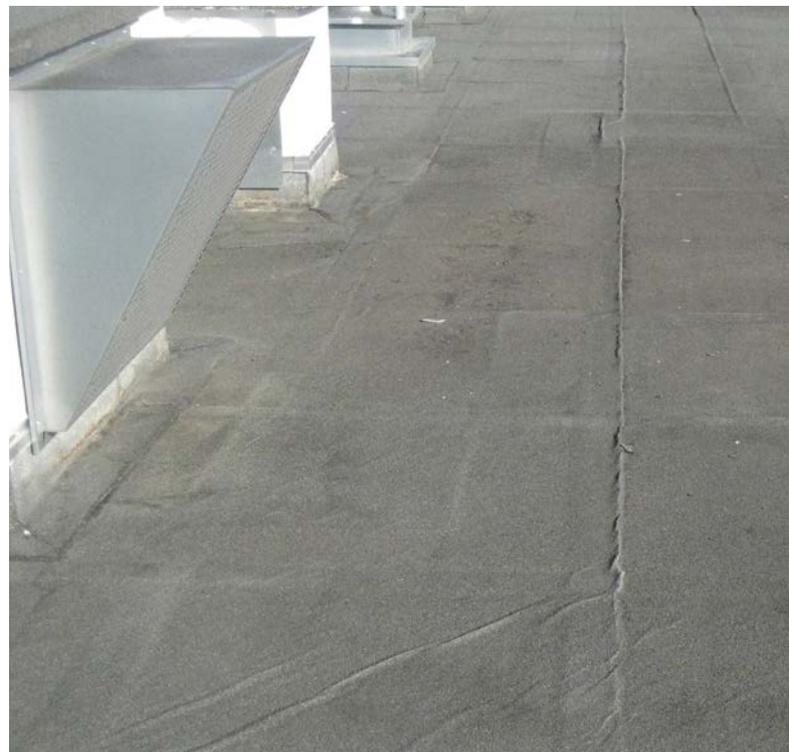
De façon générale, les sondages d'investigation réalisés permettent souvent de relever un défaut d'adhérence des panneaux d'isolant sur le pare-vapeur, en raison de l'insuffisance du collage (plots de colle bitumineuse ou cordons de faible dimension, ou en nombre insuffisant, constatés en sous-face), associé à une rétraction des panneaux isolants.

Du fait du défaut d'adhérence des panneaux isolants sur le pare-vapeur support, leur rétraction unitaire se cumule sur la largeur des terrasses concernées et génère un glissement de l'ensemble des panneaux, entraînant le plissement de la membrane sus-jacente du fait de l'adhérence de celle-ci sur l'isolant. Le phénomène est favorisé par l'alternance cyclique des contraintes thermiques subies par

Les points fixes constitués par les émergences maçonnées en toiture, perturbent le phénomène de libre rétraction-glisement des panneaux isolants et génèrent des plissements à 45° sur la membrane liaisonnée à ces émergences par les relevés d'étanchéité. La traction exercée sur les pieds de relevés par la rétraction cumulée des panneaux isolants entraînant la membrane, crée un vide de plusieurs cm entre le pied d'acrotère et les panneaux isolants générant l'affaissement des relevés, et conduit à des décollements de ceux-ci ou de recouvrement de lés de membrane en partie courante au droit des plissements qu'ils subissent. Le développement ou l'extension de ces pathologies conduit à des infiltrations dans le complexe, sous le pare-vapeur et dans l'élément porteur jusqu'aux locaux sous-jacents.

*Plissement de membrane lié à la rétraction des panneaux isolants en polystyrène supports. (source : Eurisk)*

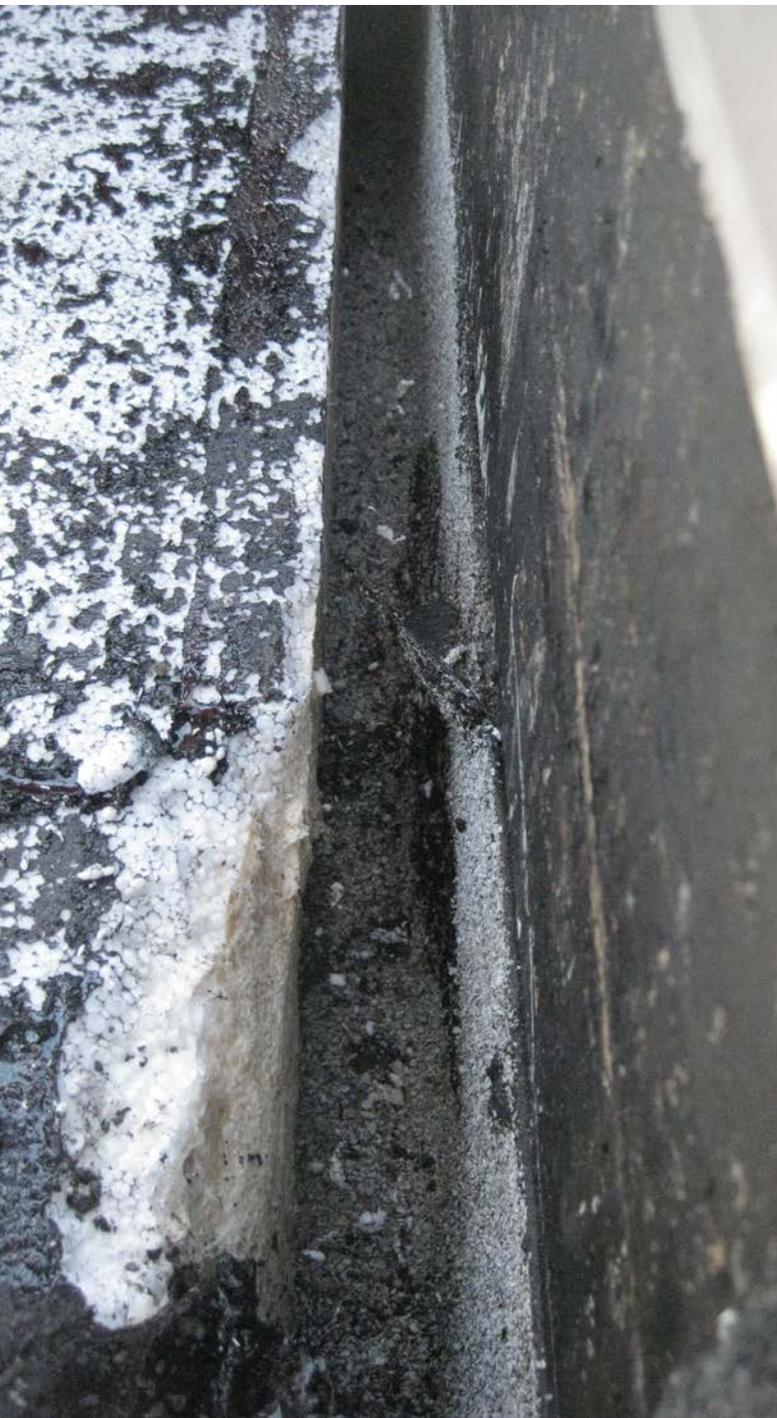
*Rétraction cumulée de panneaux isolants en polystyrène en pied de relevé d'étanchéité. (source : Eurisk)*

Indépendamment du phénomène sus-décrit, une absence de dispositif spécifique de protection des tranches de panneaux isolants contre acrotères, conduit également à l'observation de fusions locales sur les rives de ces panneaux en pied de relevés, lors du soudage de la seconde couche du revêtement d'étanchéité dans cette zone.

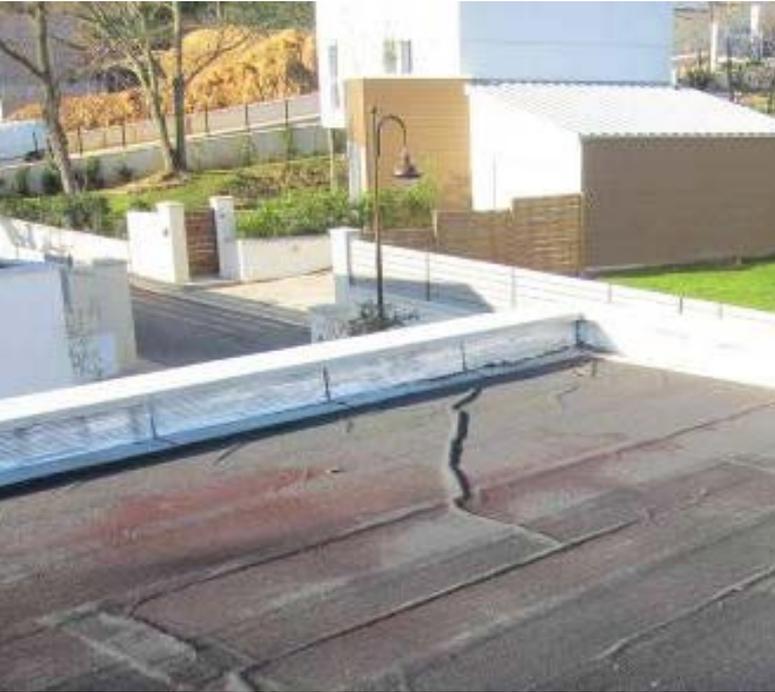
La rétraction des panneaux associée à un collage insuffisant (plots de colle au lieu de cordons préconisés dans l'Avis Technique), génère des phénomènes de traction sur les pieds de relevés conduisant au décollement de ceux-ci, et à des infiltrations dans le complexe d'étanchéité, qui favorise la déformation des panneaux d'isolant et la dégradation de la membrane d'étanchéité.

*Plissement de membrane lié à la rétraction des panneaux isolants en polyisocyanurate supports.*  
(source : Saretec)

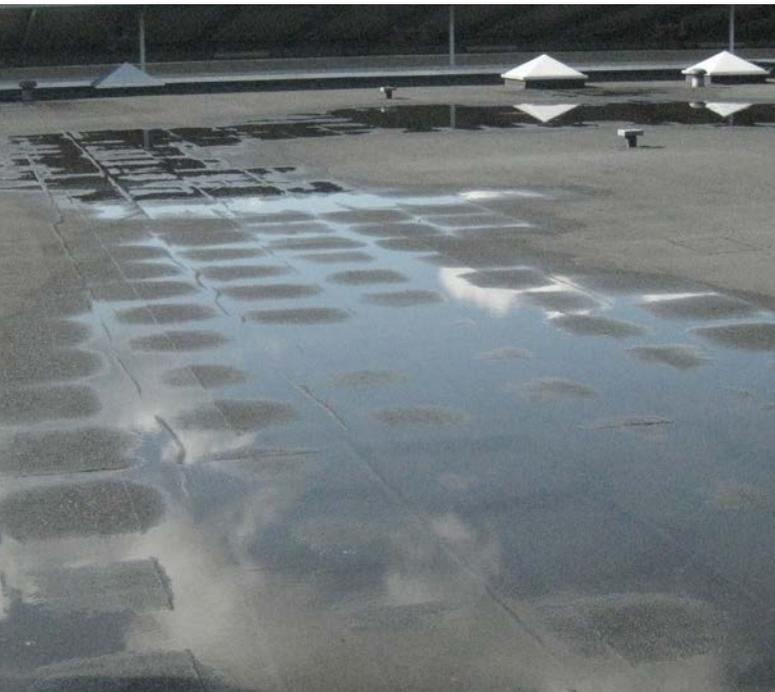
*Cintrage de panneaux isolants en polyuréthane sous membrane d'étanchéité.*  
(source : Eurisk)

- D'une part, un cintrage convexe en dépit du collage en plein, sans rétraction, et liée aux conditions de mise en œuvre des panneaux d'isolant (variabilité du mode de collage des panneaux, hygrométrie ambiante à la pose avant réalisation du revêtement d'étanchéité, variabilité de pose de l'écran de semi-indépendance constatée par sondage, et soudage du revêtement).

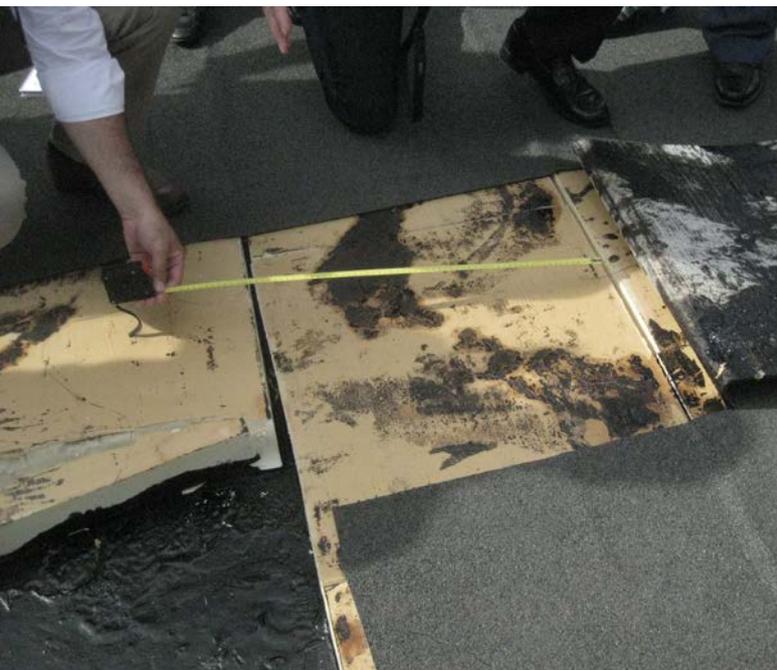
- D'autre part, une rétraction conséquente avec cintrage concave des panneaux d'isolant, dans des zones éloignées les unes des autres, avec traction consécutive sur les pieds de relevés d'étanchéité en périphérie des terrasses. Ce phénomène paraît directement lié au comportement de l'isolant lui-même, compte tenu de sa dispersion sur l'ensemble des terrasses, affectées ou non d'infiltrations avérées. Les essais réalisés en laboratoire sur des échantillons d'isolant prélevés sur site, ont montré que les valeurs de stabilité dimensionnelle des panneaux après 3 jours à 80 °C s'écartant notablement des tolérances fixées dans l'Avis Technique du procédé (de -0,89 à + 3,84 % pour une tolérance maximale de ± 0,3 %).

*Rétraction de panneaux isolants en polyuréthane. (source : Eurisk)*

Dans le cas présent, on a également observé la trame résurgente des panneaux isolants matérialisée par des plissements du revêtement d'étanchéité, mettant en évidence sur certaines zones, une pose de ces panneaux à joints croisés, au lieu d'une pose en quinconce préconisée par le § 6.4.3.1.1 du CCT du DTU 43.1, ce qui influe défavorablement sur les conséquences de la déformation des panneaux.

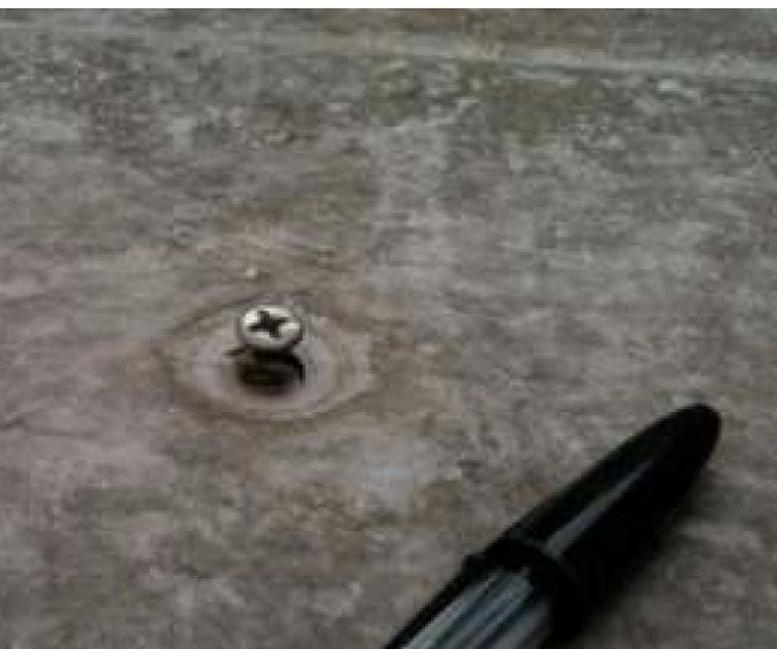
Cette pathologie concerne des revêtements d'étanchéité fixés mécaniquement et se situe à une période de travaux antérieure à la décision du GS 5 du 7/02/2005 qui a imposé des attelages de fixations mécaniques des revêtements d'étanchéité fixés mécaniquement dits « solide au pas », qui empêche, en service, le désaffleurement de la tête de l'élément de liaison au-dessus de la plaquette lorsque la compression à 10 % de l'isolant support est inférieure à 100 kPa (mesurée selon l'essai de détermination du comportement en compression défini dans la norme NF EN 826).

*Poinçonnement de tête de fixation mécanique de revêtement d'étanchéité. (source : Eurisk)*

Depuis la mise en œuvre systématique de vis de fixations avec filetage sous tête assurant cette solidité au pas, en maintenant la plaquette de répartition et évitant donc l'effet de piston conduisant à un risque élevé de poinçonnement des revêtements d'étanchéité, cette pathologie a régressé jusqu'à ne plus apparaître dans l'échantillon étudié postérieurement à cette décision et son application.

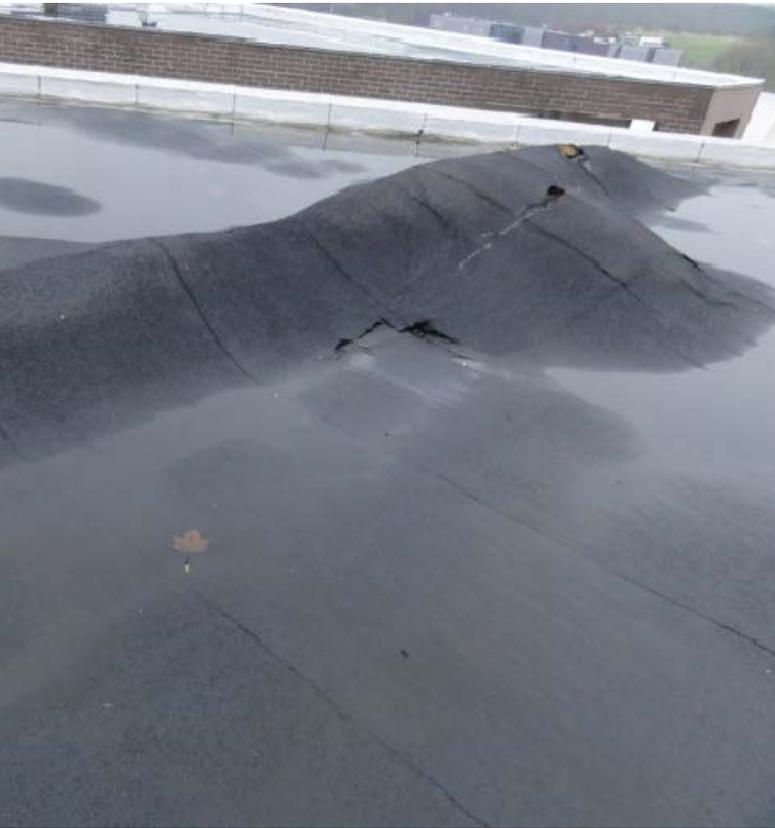
*Soulèvement de panneaux isolants générant des déformations du revêtement d'étanchéité.  
(source : Saretec)*

La pathologie se manifeste par des soulèvements des panneaux isolants qui génèrent des déformations (« montagnes russes ») et déchirures du revêtement d'étanchéité auto-protégé, qui remettent en cause sa fonction, et nécessitent une réfection complète pour les deux cas signalés.

La cause n'en est pas clairement explicitée, mais on peut raisonnablement suspecter un défaut de liaison des panneaux isolants au support, associé à un enfermement d'humidité dans le complexe à la mise en œuvre, qui induit une formation de vapeur lors de l'échauffement par ensoleillement du revêtement auto-protégé, des sollicitations excessives subies par celui-ci, des tractions sur les relevés, et des déchirures consécutives qui occasionnent des entrées d'eau dans le complexe, qui aggravent souvent le phénomène de déformation des panneaux isolants.

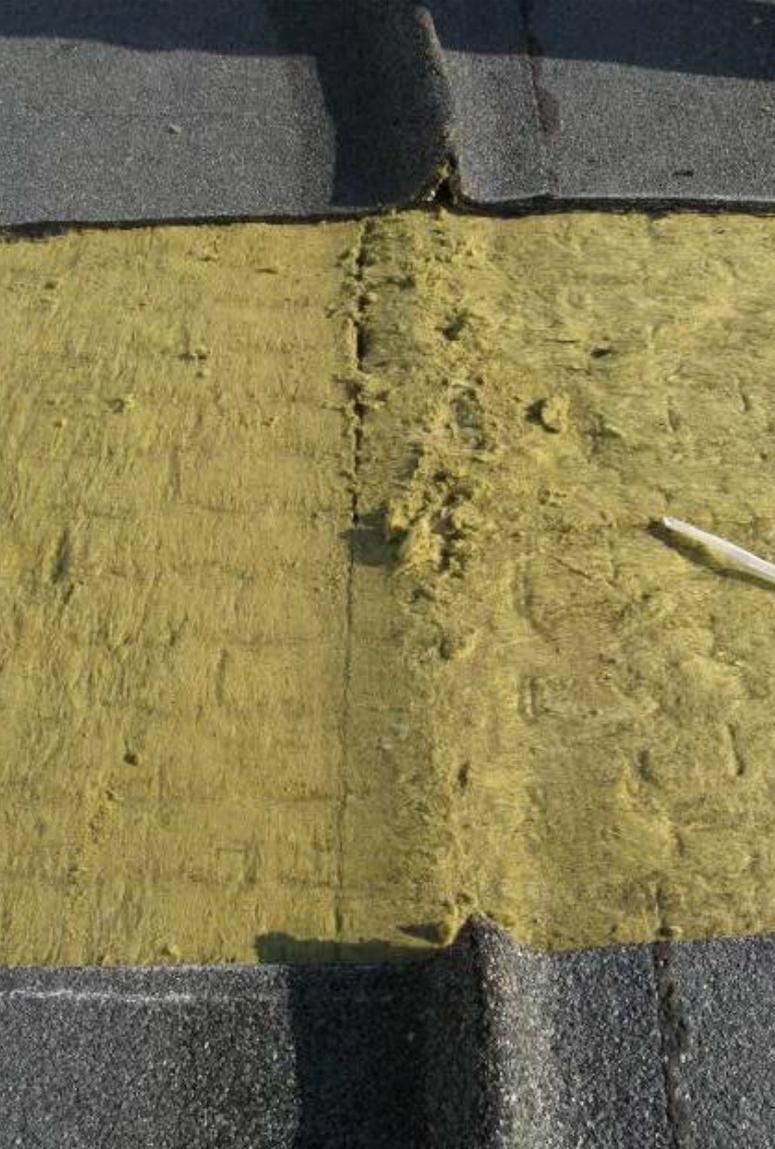
*Déformation par compression au droit d'un joint entre panneaux isolants suite à leur délamination dans l'épaisseur.  
(source : Saretec)*

La dépression due à l'action du vent a généré des contraintes de traction perpendiculaire dans l'épaisseur de l'isolant (qui n'ont pas été évaluées précisément à partir des dimensions du bâtiment, mais qui restent a priori dans les limites admises par l'Avis Technique de l'isolant du second lit), conduisant à la délamination constatée, qui produit des déformations par compression au droit des joints entre panneaux isolants, en induisant des plissements du revêtement d'étanchéité, et une traction en pied de relevés, avec décollement et arrachement de ceux-ci.

On note que l'Avis Technique du panneau du premier lit limitait l'épaisseur totale d'isolation à 240 mm, contre 280 mm dans le cas présent, ce qui a également pu concourir à l'apparition du dommage. Cet Avis Technique ne visait pas non plus l'association en superposition du panneau du premier lit avec le panneau spécifique mis en œuvre en second lit, alors que d'autres types de panneaux isolants de même nature étaient envisagés dans cet AT.

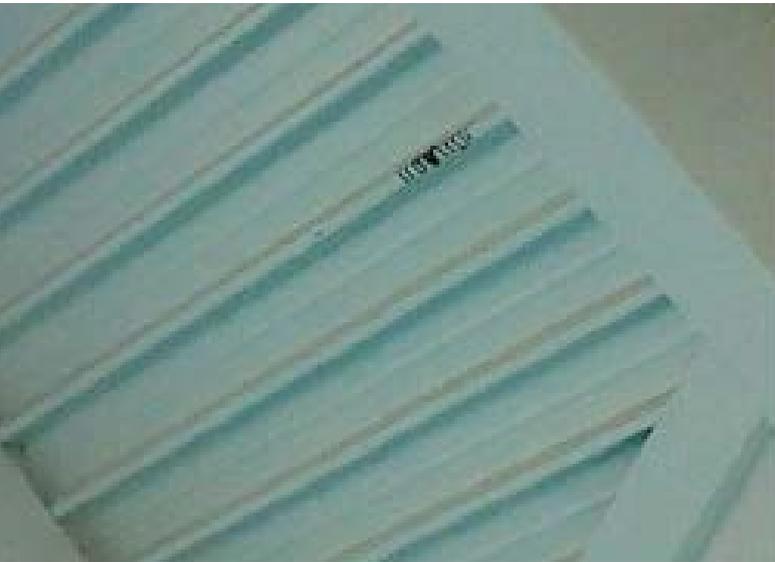
*Coulure du bitume sous tôles d'acier nervurées liée à son ramollissement par fluage.  
(source : Eurisk)*

Un cas spécifique de coulure de bitume a été observé récemment, sur un ouvrage dont la réception remonte à janvier 2014, et la déclaration suit celle-ci de trois mois.
