RÉSEAUX HYDRAULIQUES PRIVATIFS INTÉRIEURS : POINTS DE VIGILANCE

Ce document a été réalisé par Messieurs Daniel Oisel et Brahim Bayri
du réseau Stelliant Expertise.

AVANT-PROPOS

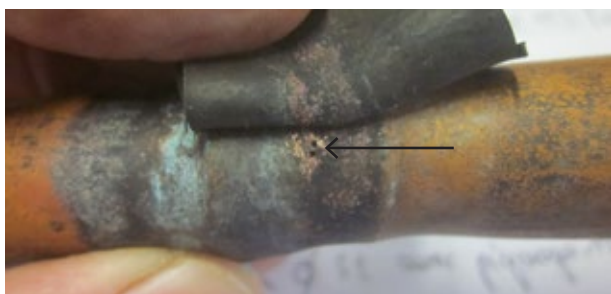
Un phénomène particulièrement intéressant a été mis en évidence dans un pavillon en Eure-et-Loir où des fuites se sont produites en sixième année sur un tube d'alimentation installé sous la baignoire. Le tube a visiblement été cintré à chaud donc sans brasure. Les fuites se sont produites localement là où le tube a été chauffé.

01. Percements d'un tube en cuivre sur la partie chauffée.
(Crédit photo : Eurisk)

Il est probable que le cuivre ait été chauffé à une température trop élevée pour faciliter le cintrage, ce qui entraîne la formation d'oxyde cuivrique favorisant localement la corrosion du métal.

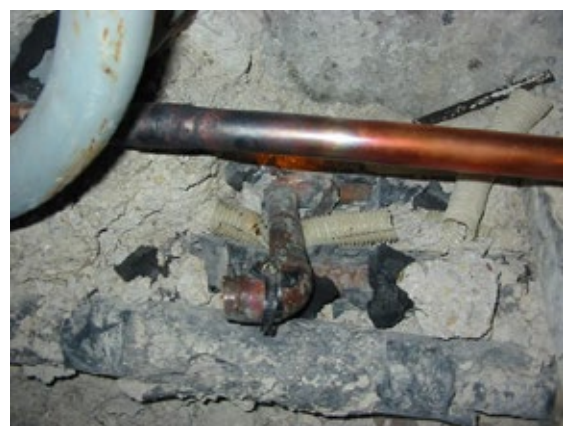
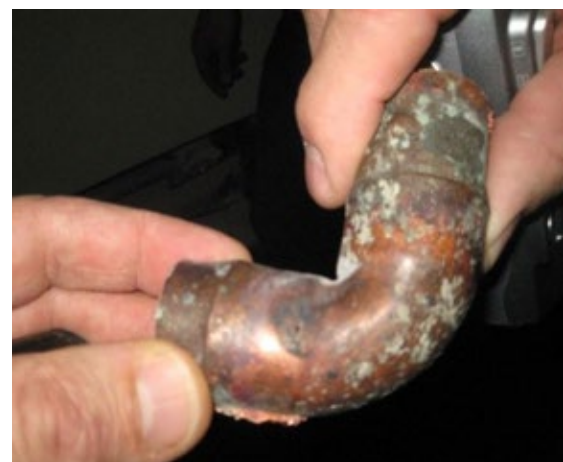
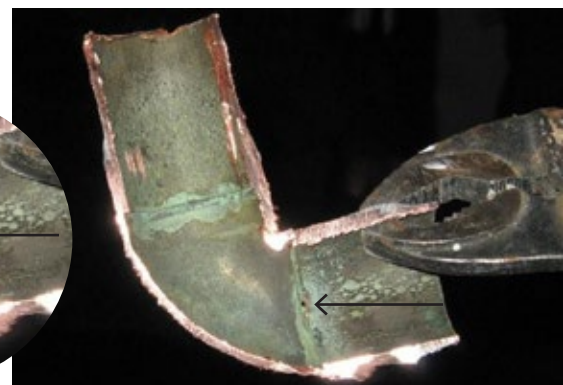
Dans le dossier judiciaire d'un établissement à caractère social du département du Cher, l'expert judiciaire a fait casser localement la dalle pour dégager la tuyauterie fuyarde. Il s'agissait d'un réseau d'alimentation d'EFS.

02. Tube en cuivre encastré et percé au droit de la soudure.
Un sondage destructif a été réalisé pour extraire et remplacer le tube.
(Crédit photo : Eurisk)

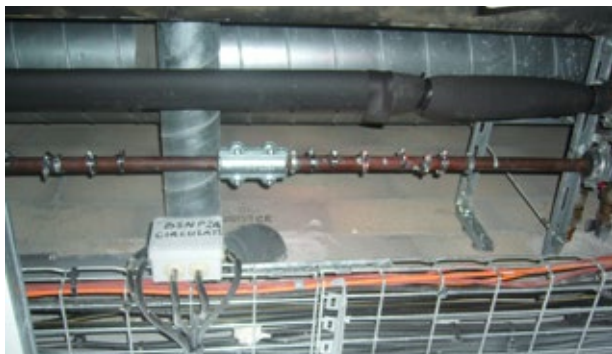
03. Nappe horizontale d'un réseau en tubes en cuivre affectée par une corrosion-érosion généralisée. (Crédit photo : Eurisk)

La photo n° 03 montre une canalisation bouclage ECS affectée par une dizaine de percements réparés provisoirement par colliers de type Serflex. La survitesse à l'origine du sinistre résulte d'une pompe de circulation surpuissante installée sur un réseau ECS non équilibré.

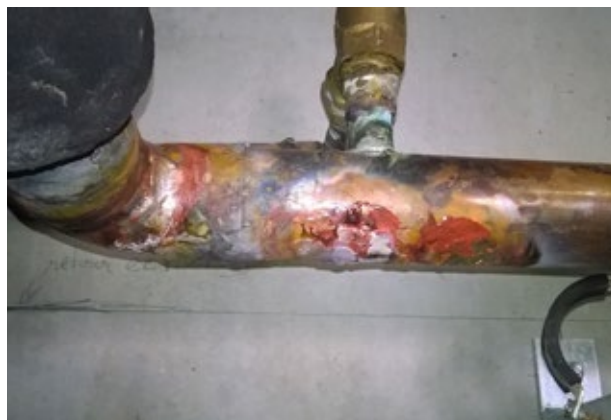
04. Canalisation d'eau chaude sanitaire affectée par des percements à répétition. (Crédit photo : Eurisk)

L'examen de l'état de corrosion interne de la canalisation en cuivre ci-dessus révèle un phénomène de corrosion-érosion résultant d'un surdimensionnement de la pompe de charge du ballon de stockage.

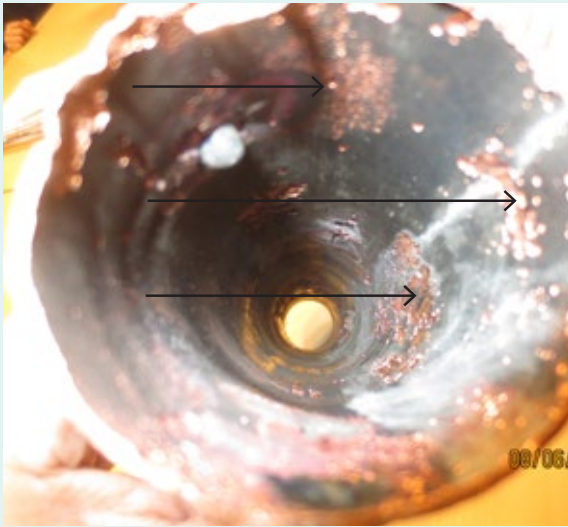
05. Canalisation cuivre, installée entre le ballon ECS et l'échangeur à plaque, affectée par corrosion-érosion. (Crédit photo : Eurisk)

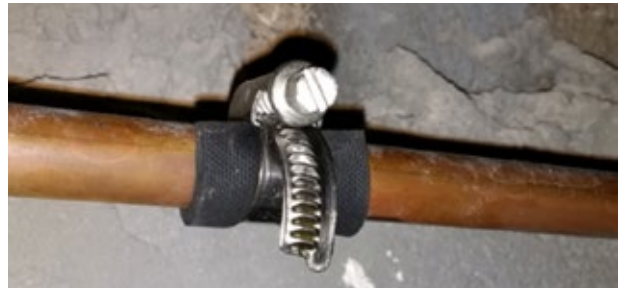
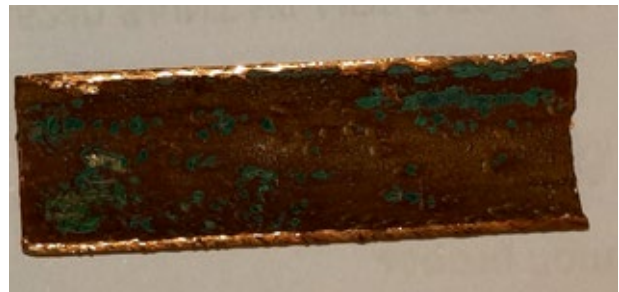
Dans l'exemple ci-dessous, le percement des tubes est probablement dû à un phénomène de corrosion-érosion sur le réseau de bouclage. L'ouvrage est une maison de retraite. Le sinistre a été déclaré en cinquième année après réception. Une quinzaine de fuites ont été répertoriées.

07. Canalisation en cuivre affectée par une corrosion-érosion résultant d'une faible section du tube. (Crédit photo : Eurisk)

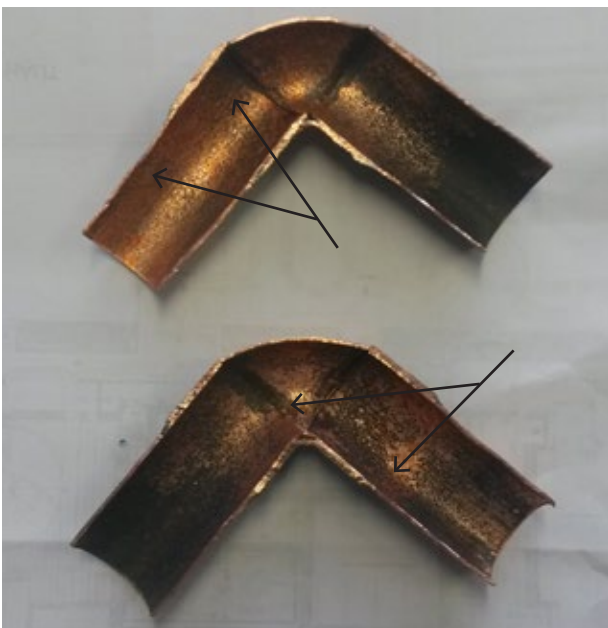
06. Canalisation en cuivre affectée par une corrosion-érosion localisée au droit des soudures. Ce phénomène résulte de la présence du coude et d'un défaut d'ébavurage des tubes lors de la découpe. (Crédit photo : Eurisk)

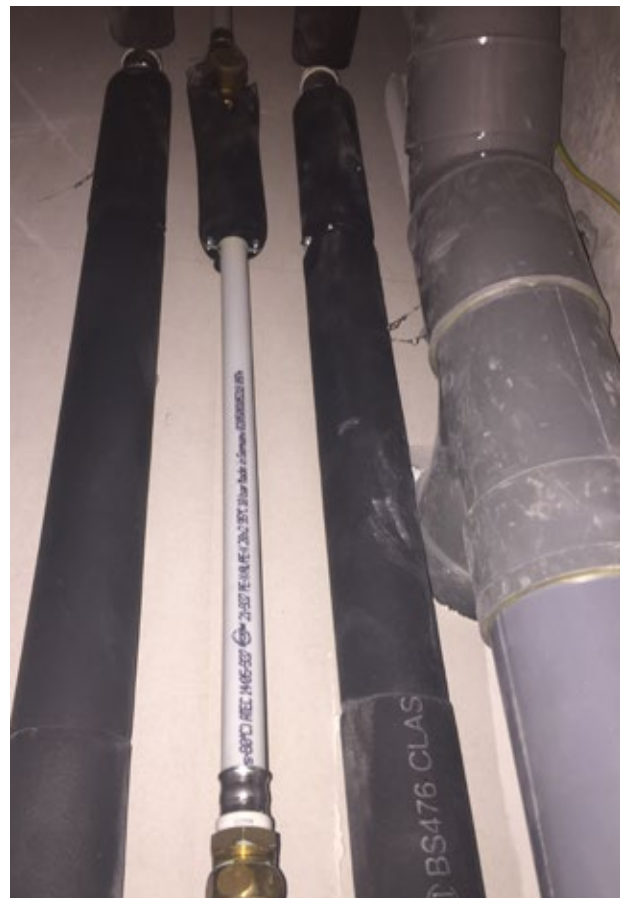
08. Canalisation en multicouche bouchonnée présentant un bras mort. (Crédit photo : Eurisk)

Comme pour la corrosion-érosion, il est nécessaire d'avoir un équilibrage correctement réalisé et maintenu.

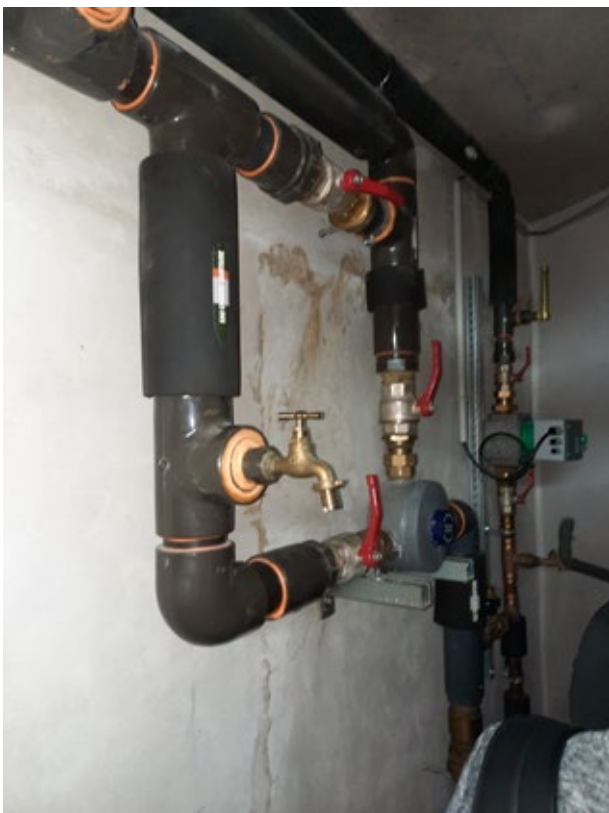
09. Canalisations en HTA partiellement calorifugées.

L'absence du calorifuge entraîne des pertes de chaleur du réseau et donc une baisse de la température de l'ECS

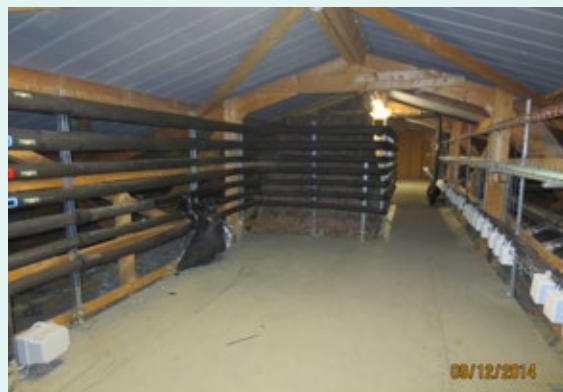
La toiture est constituée d'un bac acier non isolé et la température ambiante des combles s'élève en été à des valeurs supérieures à 50 °C entraînant une surchauffe anormale de l'eau froide.

10. Réseau d'eau froide placé dans les combles non isolés.

En été, l'eau froide stagne dans les réseaux, surchauffe puis développe des bactéries légionelles.

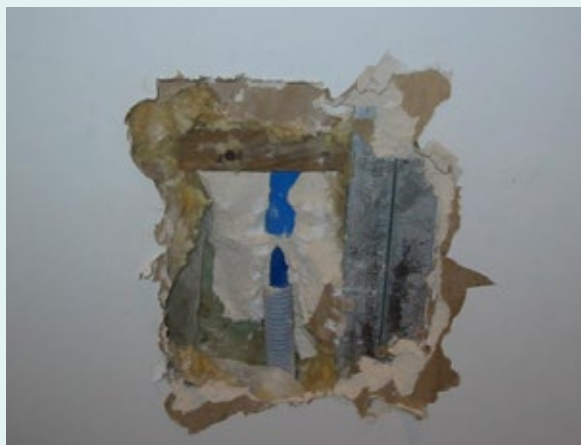
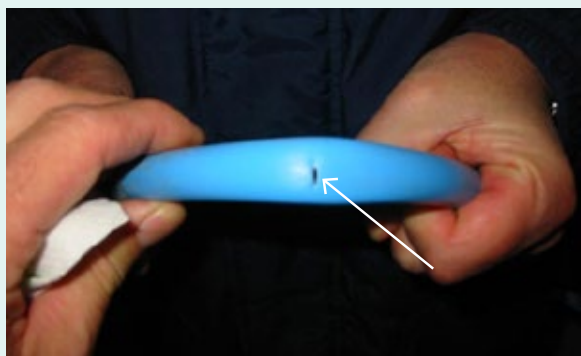
Sur la photo n° 11, il s'agit de l'alimentation en PER sur une canalisation encastrée sous fourreau dans le doublage. Le tube a été percé lors de l'aménagement du nouveau locataire.

11. Canalisation eau froide en tube PER percée accidentellement.
En haut – Canalisation incorporée dans le doublage.
En bas – Canalisation extraite du doublage.
(Crédit photo : Eurisk)

Au moment de ses travaux d'aménagement, le locataire n'était manifestement pas informé de l'existence de tuyauteries passant dans le doublage.

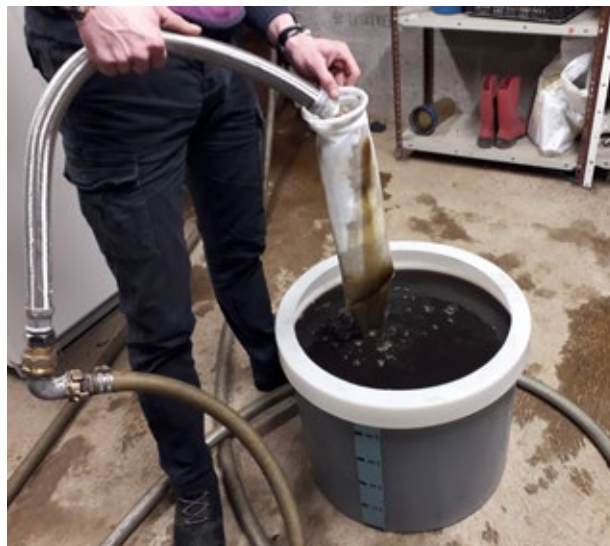
12. Désembouage d'un plancher chauffant. L'eau du réseau est de couleur noire et chargée de matières en suspension. (Crédit photo : Eurisk)

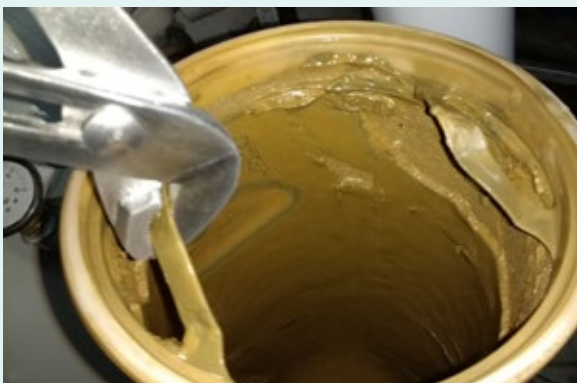
13. Filtre magnétique sur le retour général du réseau en chaufferie

13. Circuit de chauffage fortement emboué.
Les filtres magnétiques et à tamis sont colmatés.
(Crédit photo : Eurisk)

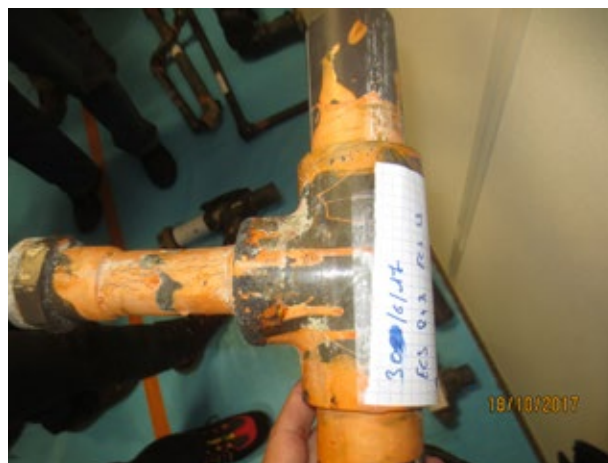
La photo n° 14 illustre un encollage excessif fragilisant la canalisation qui s'est fissurée.

14. Fissuration d'une canalisation en HTA résultant d'un encollage excessif
(Crédit photo : Eurisk)

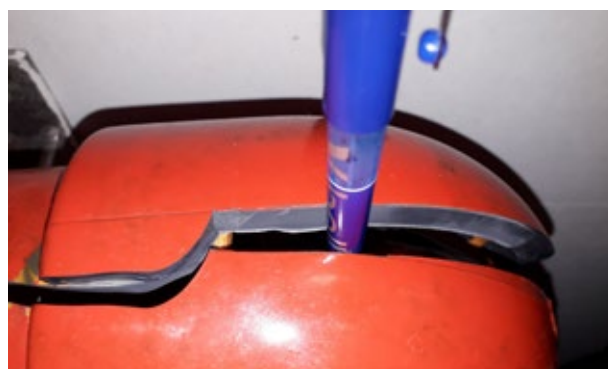
La photo n° 15 montre un coude en PVC pression sur la canalisation d'eau froide de remplissage d'un réseau RIA. Le coude présentant des défauts d'alignement s'est fendu suite à un coup de bélier.

15. Rupture d'un coude en PVC pression résultant d'un coup de bélier.
(Crédit photo : Eurisk)

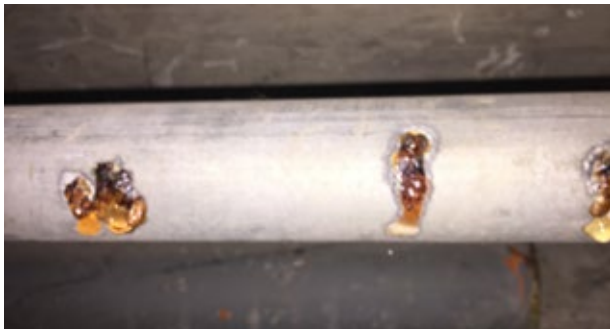
La photo n° 16 montre une canalisation en acier galvanisé percée. Cette canalisation est issue d'une nappe horizontale d'eau froide anormalement bouclée. Le bouclage de la nappe horizontale a entraîné une stagnation d'eau et donc une corrosion accélérée du tube.

16. Canalisation en acier galvanisé fortement corrodée.
(Crédit photo : Eurisk)

L'analyse effectuée au laboratoire montre que la canalisation est fortement corrodée en présence d'un dépôt épais sur la surface interne.

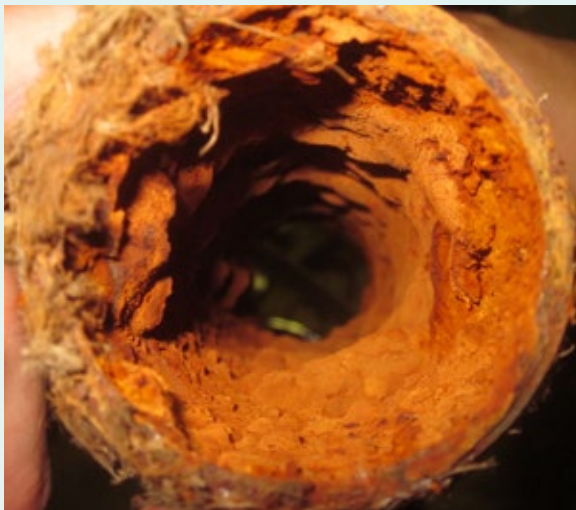
17. Corrosion de l'acier galvanisé. (Crédit photo : Eurisk)

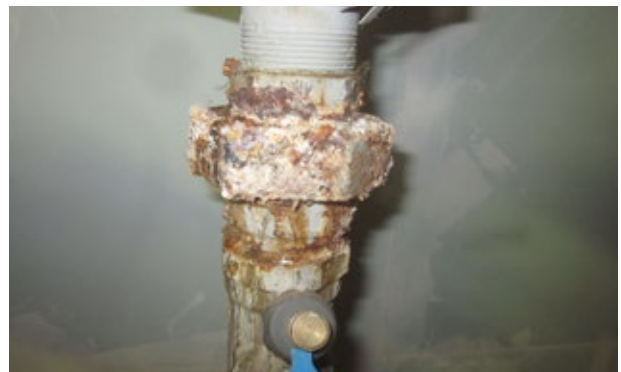
18. Raccord union corrodé du fait d'une mixité métallique ou d'une mauvaise qualité physico-chimique de l'eau. (Crédit photo : Eurisk)

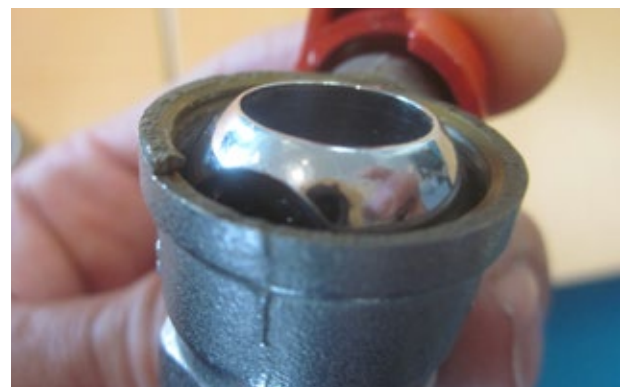
La photo n° 19 illustre la fissuration et la rupture d'une vanne à boisseau sphérique en première année après réception.

19. Rupture d'une vanne à boisseau sphérique. (Crédit photo : Eurisk)

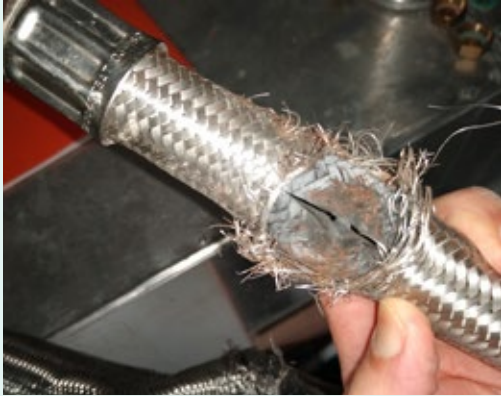
La photo n° 20 fait apparaître un flexible inox utilisé en guise de lyre de dilataion sur une installation de distribution d'eau chaude sanitaire en tubes HTA. Ce flexible, placé dans une gaine technique au 6^e étage, a éclaté et occasionné un dégât des eaux important aux étages inférieurs.

20. Éclatement d'un flexible inox résultant d'un défaut de montage.
(Crédit photo : Eurisk)

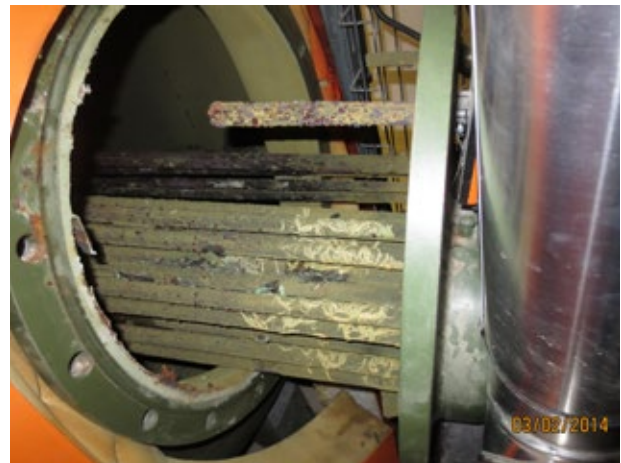
22. Ballon de production d'eau chaude sanitaire peu entretenu.
L'épingle d'échange primaire est fortement entartrée
(Crédit photo : Eurisk)

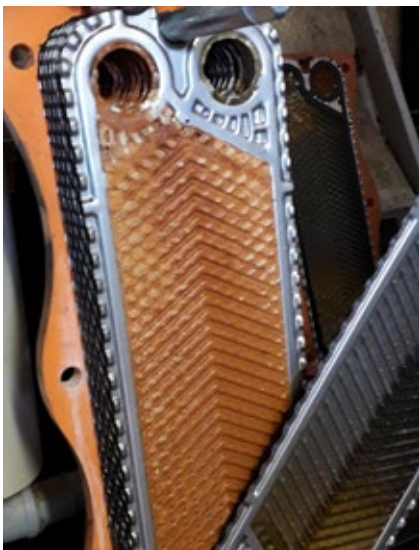
21. Encrassement important des plaques de l'échangeur.
Cet encrassement génère un échange thermique insuffisant et une température d'ECS trop basse. (Crédit photo : Eurisk)
