REMONTÉES CAPILLAIRES

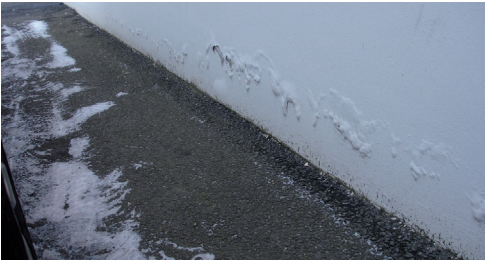
Remontée d'humidité dans les murs d'une maison d'habitation (absence d'arase étanche : construction ancienne constituée de mur en pierre absorbant l'eau).

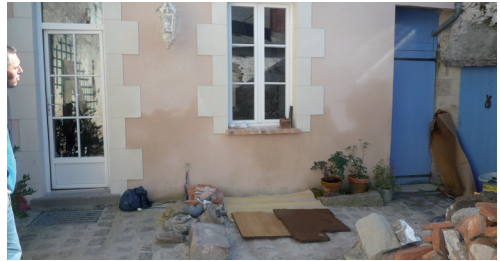
Remontées d'humidité dans une paroi de façade enduite.

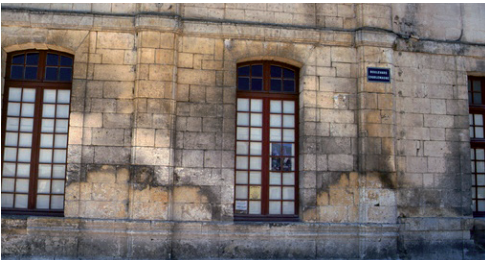
Remontées capillaires dans une façade avec un mur en pierre taillée. Ces remontées peuvent être issues d'un sol fortement humide ou bien d'un rejaillissement de la pluie tombant sur le trottoir et par ricochet sur les murs de façade.

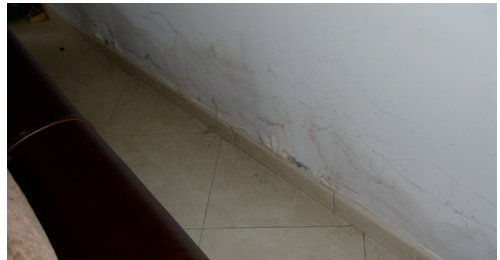
Remontée d'humidité dans les murs d'une maison d'habitation (façade située en contrebas d'un talus sans canalisation-drainage des eaux de pluie et de ruissellement).

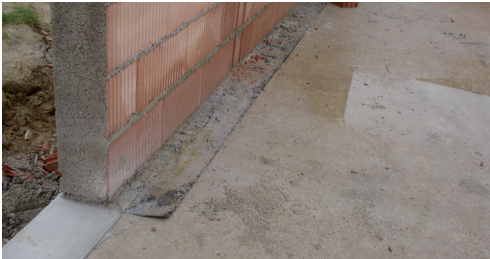
Mise en œuvre d'une coupure de capillarité sous le premier rang de briques posé sur plancher du rez-de-chaussée. (Mise en œuvre souvent rencontrée dans le cadre de construction de maisons individuelles). L'écart entre le niveau extérieur et la coupure de capillarité est ici déjà inférieur à 15 cm. Ce cas montre l'importance du niveau fini extérieur (non encore finalisé sur ce chantier) sur la mise en œuvre de la coupure de capillarité afin de pouvoir se prémunir des remontées capillaires

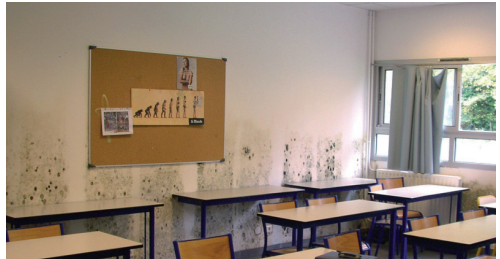
Développement de moisissures sur une cloison légère en plaques de plâtre cartonnées, dû à des remontées de l'humidité enfermée dans le ravoilage.

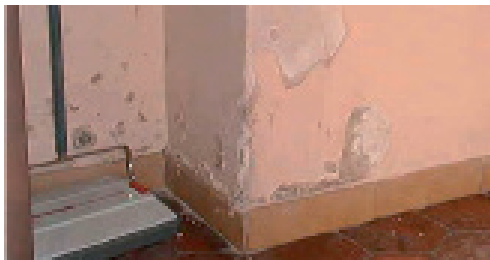
Remontée d'humidité dans les murs d'une maison d'habitation (absence d'arase étanche: construction ancienne constituée de mur en pierre absorbant l'eau).

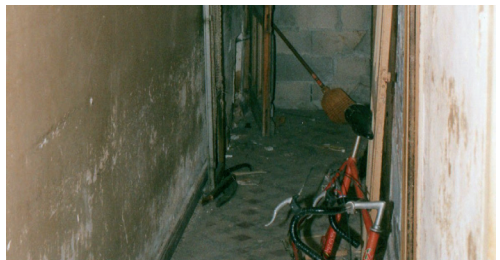
Remontées d'humidité dans les murs d'un immeuble d'habitation en ville.
