HUMIDITÉ EN SOUS-SOL DES BÂTIMENTS

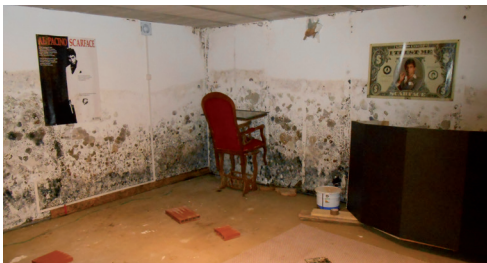
Humidité en sous-sol enterré : importantes infiltrations par les murs périmétriques. Ventilation des locaux inexistante. Pas de traitement d'étanchéité et de drainage par l'extérieur des murs périmétriques. Facteurs aggravants, les descentes d'eaux pluviales sont épandues sur le terrain.

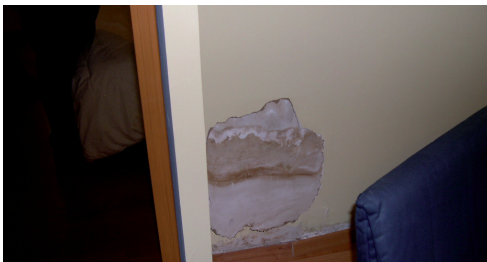
L'humidité monte dans les cloisons intérieures du rez-de-chaussée partiellement enterré. Les murs extérieurs sont étanchés. L'eau remonte par le dallage. Les eaux circulant dans le sol sont très importantes. Le drain ne suffit pas à évacuer les eaux. La solution a consisté à créer une tranchée drainante en amont de la maison.

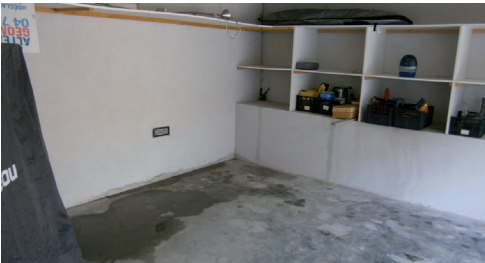
Infiltration au-dessus et en pied d'une banquette maçonnée en fond de garage.

Le garage, semi-enterré, est adossé à un mur de clôture en limite de propriété. La banquette a permis de ne pas toucher à la fondation du mur de clôture.

Aucune étanchéité n'a été réalisée derrière la banquette et aucun drain en pied de cette banquette.

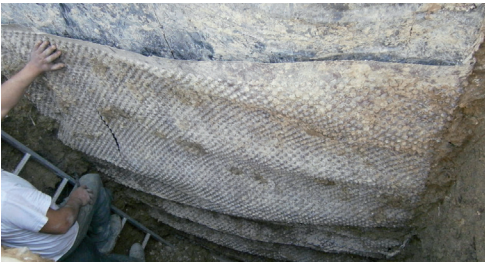
Infiltrations d'eau dans le sous-sol en pied de mur. Plusieurs causes à ces infiltrations:

- les murs sont en blocs de polystyrène remplis de béton. La continuité du béton en pied de mur est souvent mal réalisée par manque de vibration du béton ;
- le drain en pied de mur est réalisé au-dessus du niveau du dallage ;
- la nappe drainante en PVC embossé ne comporte pas de solin en tête. Ceci favorise l'infiltration des eaux de ruissellement superficiel.
