FISSURES « STRUCTURELLES » DES MAÇONNERIES DE MAISONS INDIVIDUELLES

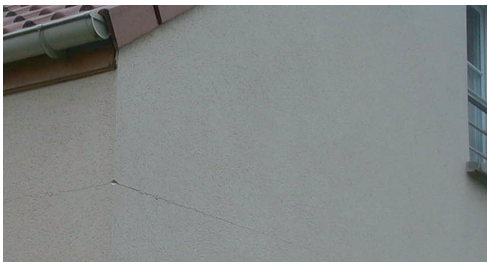
Le plancher haut du rez-de-chaussée de la maison est constitué de poutrelles et de hourdis, et d'une chape de compression. La déformation de flexion de ce plancher provoque une rotation de l'appui au niveau du mur de façade et un soulèvement de la rive du plancher, avec l'apparition d'une fissure horizontale au niveau de la maçonnerie de parpaings de la façade.

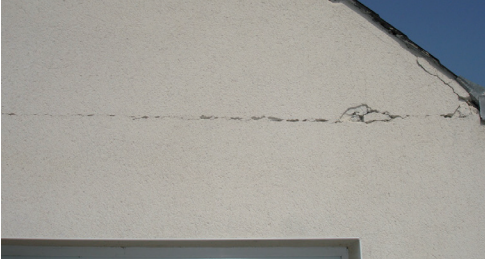
Maison d'un seul niveau à rez-de-chaussée avec combles non aménagés. Fissuration horizontale sur le mur pignon du fait d'un défaut d'exécution du chaînage horizontal entre la maçonnerie du rez-de-chaussée et la maçonnerie dans la hauteur du comble.

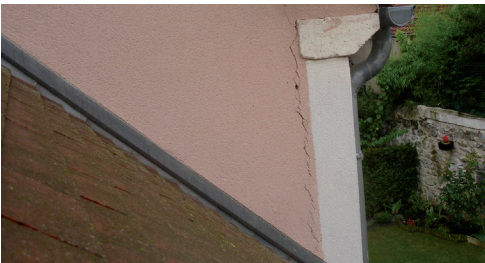
Fissuration verticale au niveau du mur pignon en maçonnerie de parpaings de la maison. La fissure est apparue à la liaison entre le chaînage vertical en béton et la maçonnerie de parpaings. Cet angle entre les 2 murs n'a pas été exécuté avec des blocs préfabriqués pour chaînage d'angle.

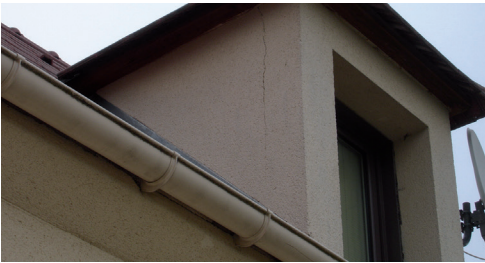
Fissuration verticale apparaissant au niveau de la liaison de l'encadrement en béton de cette lucarne avec la maçonnerie de remplissage. Une mauvaise exécution de cette liaison et l'absence de mise en oeuvre d'un pontage au moyen d'une armature dans l'enduit sont à l'origine de ce désordre.
