DÉFAUTS D'ÉTANCHÉITÉ DES FAÇADES EN BRIQUES APPARENTES

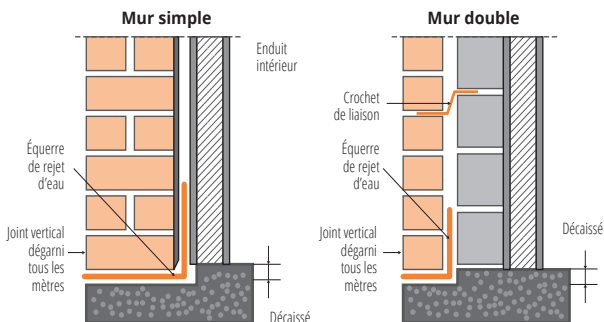
EXEMPLES DE DISPOSITIONS EN PIED DE MUR

l'eau s'accumule en partie basse du mur par simple effet de la gravité. Il est donc vivement recommandé de prévoir des dispositifs l'empêchant de pénétrer à l'intérieur des bâtiments : décaissé de dalle (3 cm minimum) ou profilé en équerre ;

- **mur type IIb, III.** Les eaux d'infiltration se retrouvent en partie basse de la lame d'air. Les dispositifs avec décaissés et profilés rigides de rejet d'eau, associés à la création de joints verticaux dégarnis en partie basse de la paroi extérieure, sont trop souvent oubliés.

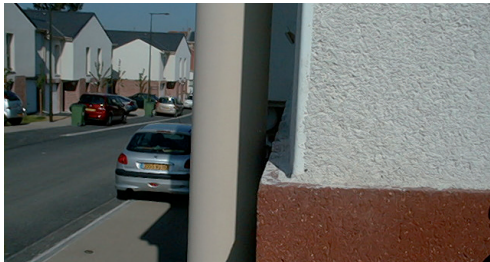
Superposition de petits éléments de maçonnerie

Le mur est constitué de briques type Monomur 24x24 à RdC et parpaings 20x20x50 enduits aux étages.

Les parpaings, moins larges, ont été posés alignés axialement à leur support en briques, ils se retrouvent alors en retrait des briques.

Le désordre d'infiltration identifié se situe à la jonction entre le parpaing et la brique.

La cause du désordre relève d'un défaut de mise en œuvre par l'absence d'un rejet EP entre 2 matériaux formant une retenue d'eau.

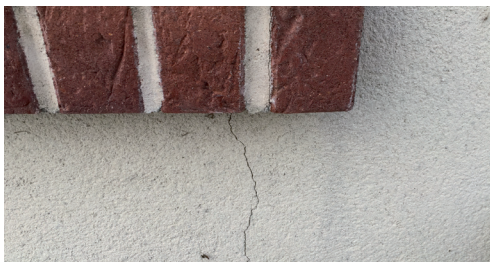
Appui de fenêtre en petits éléments de terre cuite

L'appui, en façade exposée, est réalisé en briques industrielles 22x11 sur chant, posées sur une allège en parpaings enduits. Le joint de mortier par décollage ne fait plus office de barrière à l'eau. L'infiltration a généré des désordres dans le mur en allège, qui à son tour fissure au fil des intempéries successives. A terme l'infiltration générera des désordres à l'intérieur du bâtiment. La cause du désordre est une conjugaison de défaut de joint de mortier et une absence de membrane d'étanchéité en appui de fenêtre réalisé en petits éléments de terre cuite montés sur chant.
