# CORROSION DES ARMATURES DU BÉTON ARMÉ EN FAÇADES DES BÂTIMENTS

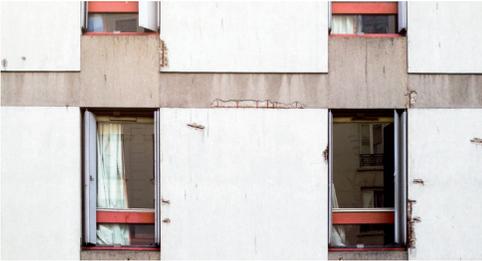
Façade d'immeuble en panneaux lourds de béton préfabriqué : éclatements localisés généralisés de parement béton dus à un mauvais enrobage des armatures (manque de calages suffisants dans les coffrages prenant en compte les traitements éventuels de surface tels que surfaçage/rabotage fin pour «lisser» la surface) lors des coulages en usine des panneaux préfabriqués.

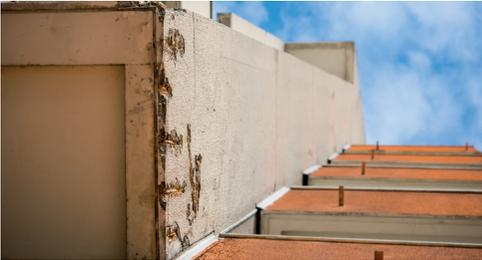
Nez de dalle en béton : corrosion des aciers avec éclatements de béton dus au manque d'enrobage des armatures.
