FISSURATION ET EFFONDREMENT DE BALCONS

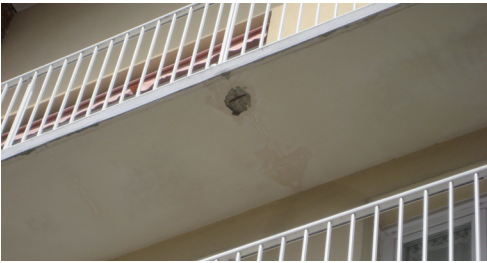
Fissure perpendiculaire à la façade résultant d'une absence de joints de fractionnement régulièrement répartis sur un balcon de grande longueur. Comme tout élément béton saillant en façade, le balcon est particulièrement sensible aux variations de température et d'hygrométrie qui produisent des phénomènes de dilatation, générateurs de fissures. L'eau chemine alors préférentiellement par la fissure favorisant localement l'accélération de la corrosion des armatures.

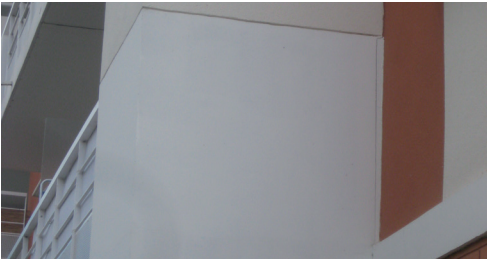
Fissure verticale à la jonction entre le retour de la fermeture de balcon et la façade résultant de la mise en contact de la structure de la fermeture en maçonnerie avec la structure de la paroi de façade. Un espace de quelques cm ménagé entre ces 2 éléments de structure aurait permis d'éviter ces fissurations esthétiques mais sans conséquence du point de vue de la solidité de l'ouvrage.

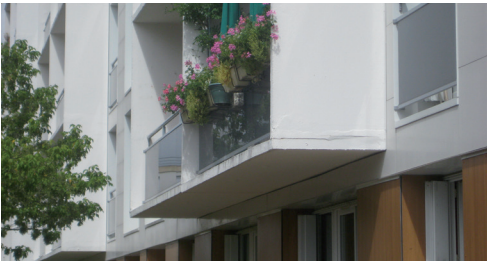
Fissure horizontale au niveau de la jonction entre la dalle en béton et la fermeture extérieure. Cette fissure témoigne d'un mauvais traitement de la reprise de bétonnage entre la dalle béton et la fermeture formant garde-corps. Le taux d'armature de coupe par rapport à la section de béton est insuffisant. À noter que cette fissure est constatée à chaque niveau de balcon, de part et d'autre de la dalle.

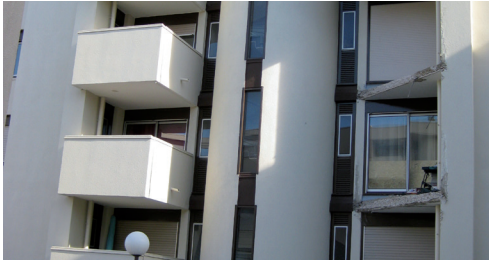
Chute de balcons sur un immeuble de logements. Manifestement, les armatures supérieures longitudinales perpendiculaires aux façades étaient insuffisantes en section, voire absentes.

Au niveau de la bande noyée visible sur le cliché, la section de béton avec un taux d'armature supérieur trop faible, voire nul, n'était pas apte à résister à l'effort généré par les charges permanentes et d'exploitation.
