# TASSEMENTS, FISSURATION DE DALLAGES À USAGE INDUSTRIEL

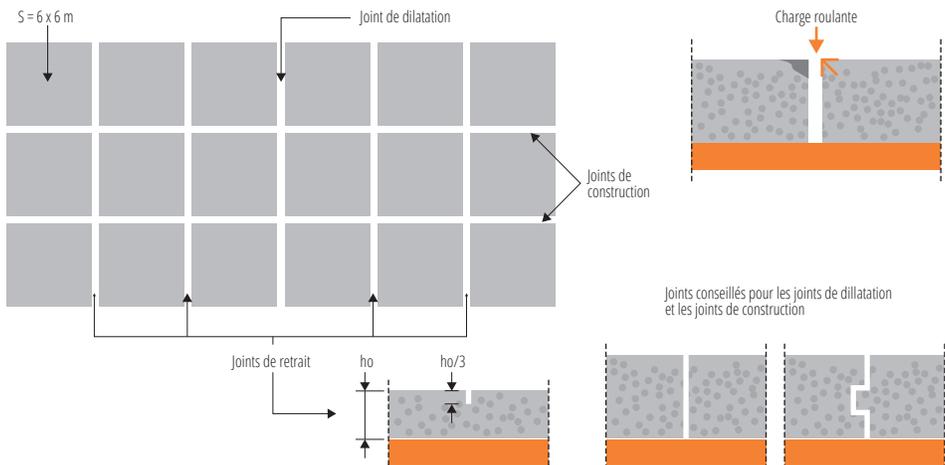
DIFFÉRENTS TYPES DE JOINTS D'UN DALLAGE INDUSTRIEL (NF DTU 13.3 PARTIE 1)

- à la conception d'un joint n'offrant pas une résistance suffisante aux sollicitations auxquelles il est soumis lors de la circulation d'engins ;
  - à des sollicitations plus importantes que prévues ;
  - à un relèvement excessif du bord du panneau lors de son séchage : lorsque la surface du panneau sèche beaucoup plus vite que sa sous-face, il se produit un phénomène de rétraction de la surface par rapport à la sous-face et un relèvement des bords et des angles ;
  - à un fluage de la forme au droit des joints sous l'action de passages fréquents d'engins roulant sur ce joint (phénomène dit de « pompage »), la forme ne soutenant plus normalement le bord du panneau.
- **Un affaissement ponctuel le long d'une longrine** peut être dû à un mauvais compactage d'un remblai, difficile à réaliser à cet endroit, ou à une venue d'eau anormale le désorganisant.

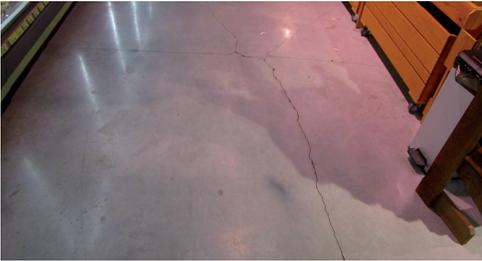
Vue générale d'un dallage à usage industriel ou assimilé d'un magasin d'alimentation (surface de vente 400 m<sup>2</sup>). L'on constate la fissuration pluridirectionnelle sur l'ensemble des panneaux.

La cause de la fissuration est consécutive au retrait normal du béton, augmenté par plusieurs facteurs très aggravants qui sont à rechercher dans le non-respect des dispositions constructives :

- absence de joint de désolidarisation périphérique ;
- insuffisance de sciage des joints de fractionnement ;
- ajouts d'eau importants sur le chantier à la demande de l'utilisateur du béton prêt à l'emploi ;
- mauvaise réalisation de la cure du béton, voire non-réalisation de la cure.

Les dommages sont apparus quelques jours après le bétonnage, et ne sont pas évolutifs.

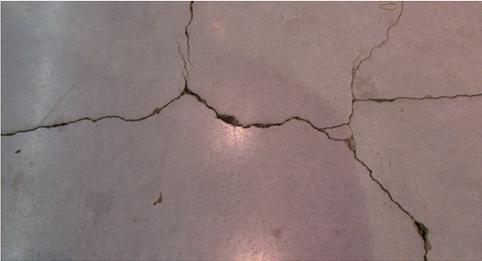
Vue de la rencontre de plusieurs fissures au centre d'un panneau du dallage. L'on constate des épaufrures provoquant la dégradation de la lèvre des fissures engendrant des arrachements de morceaux de béton.

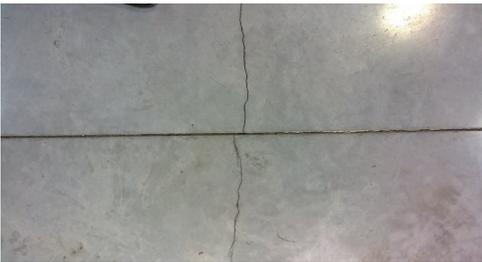
Vue d'une fissure perpendiculaire au droit d'un joint de fractionnement.
