# SOULÈVEMENT DE DALLAGES À USAGE INDUSTRIEL

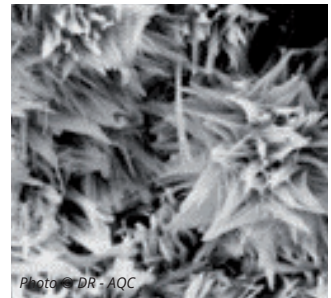
Composé « cristallin » responsable de la dégradation (vue au microscope).

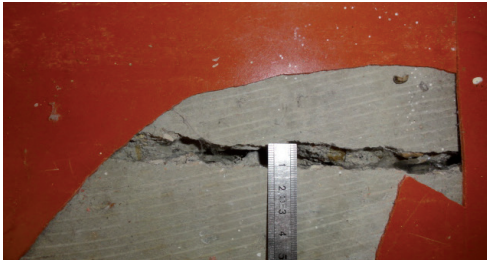
Soulèvement d'une partie du dallage, engendrant une fissuration linéaire (lézarde) sur toute la périphérie du dallage d'environ 1 cm.

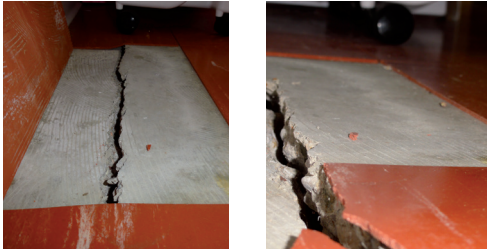
Désaffleurement important entre les 2 parties du dallage en rive du bâtiment. La cause du soulèvement du dallage d'une surface de l'ordre de 300 000 m<sup>2</sup> est consécutive à l'utilisation d'une grave recyclée dont la teneur en sulfate (SO<sub>4</sub>) est anormale, utilisée en couche de forme d'un dallage de bâtiment. Eu égard à l'évolution des dommages (le matériau sous dallage pour-suisant son gonflement), il sera nécessaire de démolir le dallage, de purger le matériau de la plateforme et de reconstruire le dallage. Le montant du sinistre est évalué à 300 000 € (Investigations : 35 000 €, travaux de remise en état 265 000 €). L'utilisation d'une grave non conforme en couche de forme sous le dallage en béton armé du bâtiment est à l'origine des dommages.

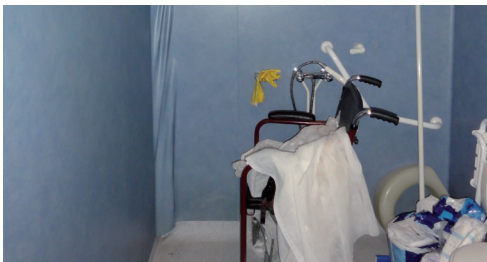
Vue de la déformation de la cloison et du faux plafond sous l'effet du soulèvement du dallage.
