CONDENSATION EN SOUS-FACE DES COUVERTURES MÉTALLIQUES

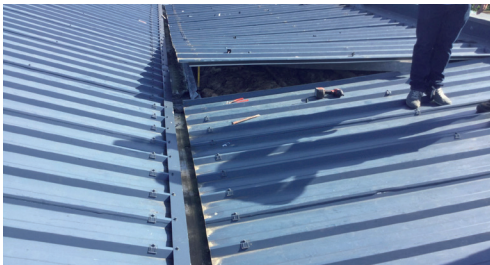
La lame d'air sous le bac sec est absente. Il n'y a donc aucune ventilation en sous-face. L'air ne circule pas et se charge de vapeur d'eau. La laine de verre est détrempée. Ce matériau est sujet à une hydrophilie prononcée.

Condensations sous bacs secs avec engorgement de la laine de verre liées à une absence de ventilation. À noter qu'en période humide, une simple ventilation naturelle peut s'avérer insuffisante.
