INFILTRATIONS D'EAU DES COUVERTURES EN MILIEU TROPICAL

1. LE CONSTAT

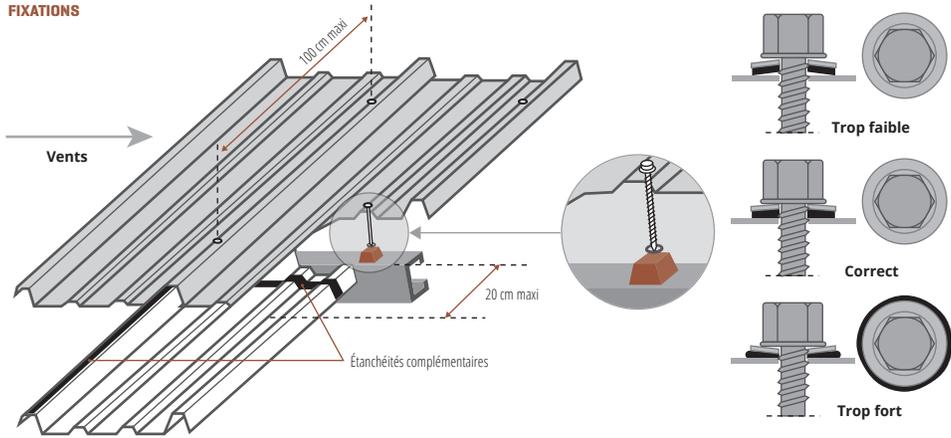
FIXATIONS

- **Les fixations** : les principaux désordres sont liés à l'absence de cales d'ondes ou "pontets" ; de ce fait, les tôles sont en sous-serrage ou en sur-serrage. Les cales ou pontets offrent une résistance lors du vissage et évitent le poinçonnement des tôles au droit des fixations. Sans cales, l'onde peut s'élargir sous l'effet du vent. Même une fois revissée, la tôle bouge et l'étanchéité n'est plus assurée. Posé sur la panne, le "pontet" épouse la forme d'onde ou de nervure de la tôle. Le cavalier rigidifie l'onde et réduit le risque de "déboutonnage" lorsque le vent soulève la tôle. Les rondelles d'étanchéité sous cavalier ou sous rondelle métallique doivent être suffisamment serrées mais non écrasées. Ainsi, la

tôle est calée et serrée avec un maintien adapté.

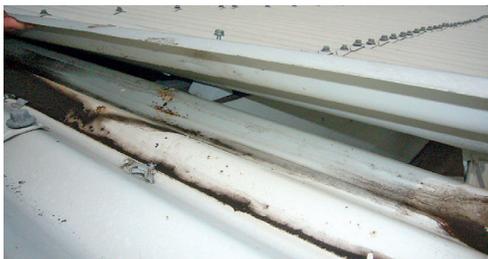
- Absence de joints de type bande auto-adhésive au recouvrement de tôles ondulées induisant un effet de siphonnage vers l'intérieur, l'eau passant entre les deux tôles. Ce phénomène est surtout rencontré avec les tôles ondulées malgré le double recouvrement (deux ondes). Il est moins fréquent avec les couvertures en bacs acier nervurés (meilleur ajustement des tôles au recouvrement).

Absence de joint au recouvrement longitudinal, phénomène de siphonnage.

pente doit être remontée à 25 %. Dans tous les cas, un joint complémentaire d'étanchéité transversal et longitudinal (selon norme *NFP 30-305*) doit être disposé dans les recouvrements.

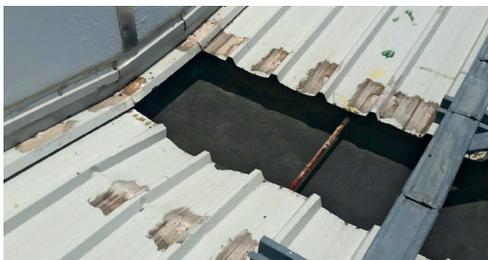
prévue dans le cahier des charges initiales, en raison de la présence de nombreux équipements techniques et notamment de panneaux photovoltaïques (nécessité de nettoyage régulier des panneaux afin d'optimiser leur rendement sensible aux salissures).

Tôle déformée par la circulation excessive.

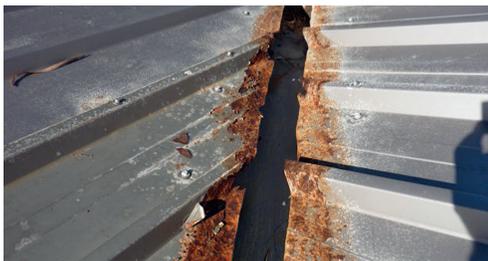
Corrosion de couverture acier en bord de mer.
