# EFFONDREMENT DES COUVERTURES LÉGÈRES SOUS LE POIDS DE L'EAU

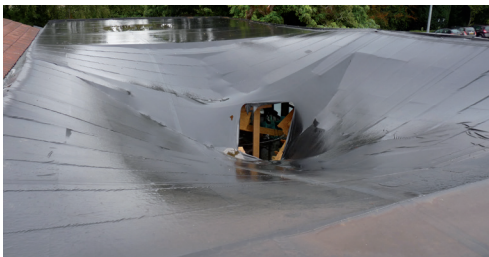
Si aucune action n'est exécutée pour inverser le phénomène, la stagnation d'eau s'amplifie, la charge sur la toiture augmente, le fléchissement augmente... La ruine de la toiture est irrémédiable.

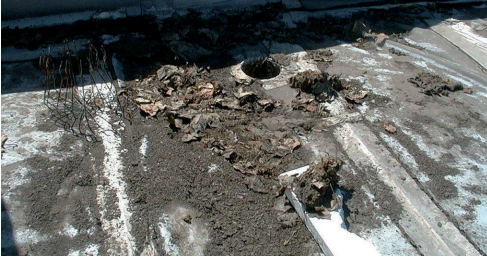
Absence d'entretien de la descente EP, partiellement obstruée par des morceaux de polystyrène, des feuilles de l'humus provenant de la décomposition des végétaux. L'absence d'une crapaudine entraînera en plus l'obstruction de la descente EP elle-même... L'accumulation de débris pourra même boucher le trop-plein destiné à alerter les utilisateurs du bâtiment d'un éventuel problème sur la toiture. Dans ce cas, le sinistre sera inévitable.
