TOITURES-TERRASSES, LE POINT FAIBLE : LES RELEVÉS

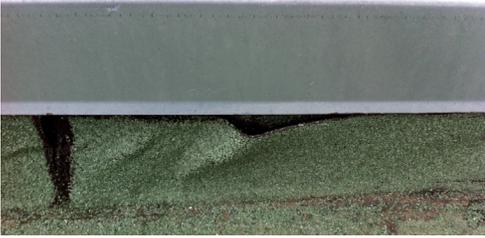
Décollement du relevé - retrait de l'isolant - hauteur du relevé trop faible au regard de la retombée de couvertine.

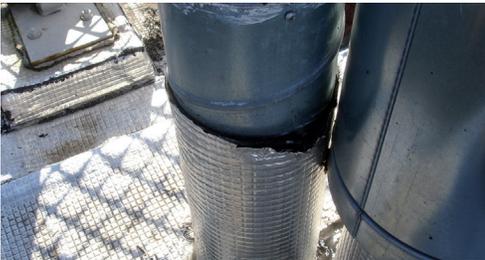
Défaut de traitement des souches de ventilation. Exiguïté des points singuliers. Prévoir un dispositif s'opposant au passage de l'eau le long du tuyau, au niveau de la partie supérieure de la pénétration. Veiller à remonter le relevé en butée sous ce dispositif. Vérifier de qui relève la prestation.

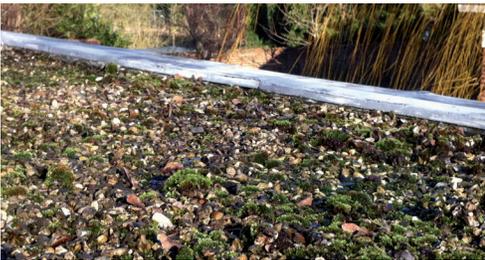
Défaut d'entretien manifeste, hauteur de relevés incompatible avec l'épaisseur de protection en graviers.

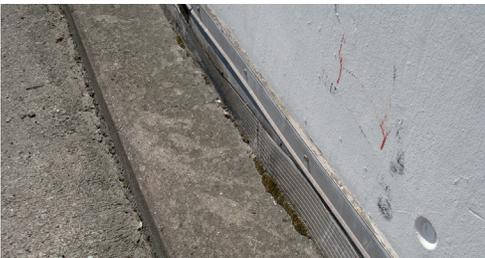
Décollement de relevé. Défaut d'entretien et relevé trop ancien. Mauvaise fixation du béquet et infiltration par le ressaut au-dessus du béquet métallique qui aurait dû être protégé.

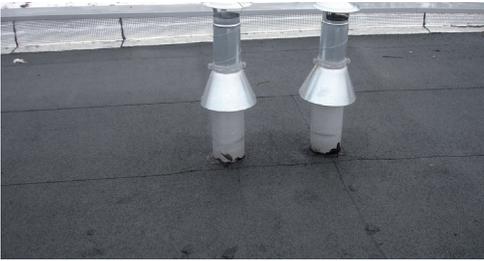
Défaut de traitement des souches. Absence de relevés
Décollement du relevé. Défaut d'entretien et relevé
trop ancien. Mauvaise fixation du béquet et infiltration
par le ressaut au-dessus du béquet métallique qui au-
rait dû être protégé.

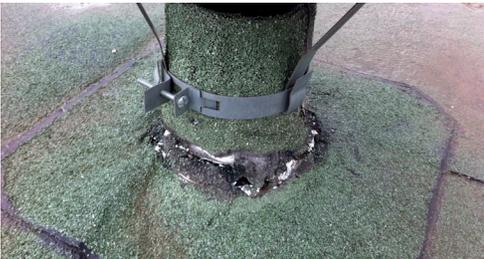
Surchauffe du feuil bitumineux du relevé. Adaptation
du procédé d'étanchéité à l'usage ?

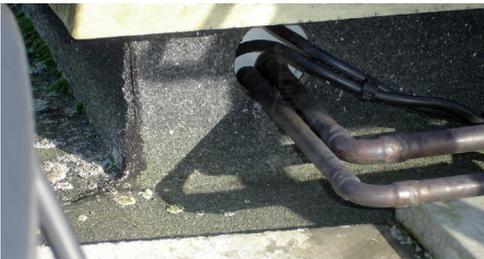
Dégradation de relevé par un tiers (fixation antenne).
La cause du dommage est la découpe du complexe
d'étanchéité par l'entreprise chargée de poser la pa-
rabole. Soit poser le pied de parabole avant le revê-
tement d'étanchéité, soit le poser postérieurement,
sur un socle prévu au lot gros œuvre. Anticiper si pos-
sible et participer à la coordination des interventions
(informations délivrées) des différents corps d'état.
Si l'enchaînement des tâches est mal réparti et/ou si
les entreprises ne sont pas alertées sur la sensibilité
des matériaux d'étanchéité aux actions a posteriori, les
risques d'infiltration sont importants.
