# POINTS FAIBLES DE LA PROTECTION LOURDE EN TOITURES-TERRASSES ACCESSIBLES

## POINTS FAIBLES DE LA PROTECTION LOURDE EN TOITURES-TERRASSES ACCESSIBLES

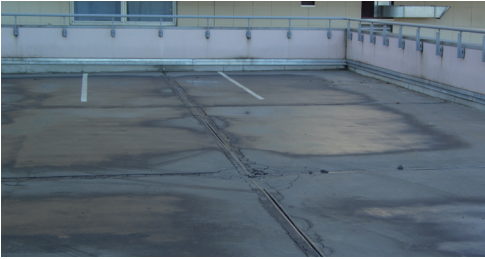
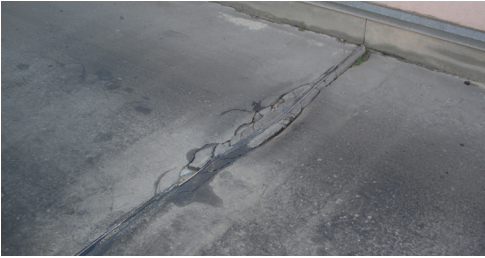
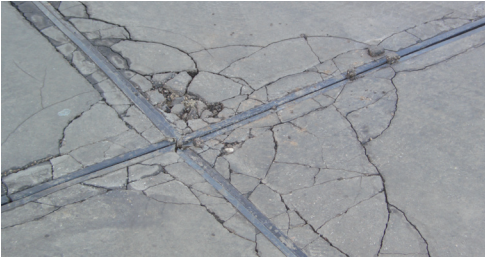
Fissurations et soulèvements au droit des joints de fractionnement de dallage béton pour protection lourde d'étanchéité. Mauvais dimensionnement en épaisseur du dallage (7 cm). Les protections BA résistent mal au trafic lourd, les angles se cassent. De plus, les protections lourdes doivent être désolidarisées des relevés d'étanchéité.

À défaut, on peut constater également un poinçonnement au droit de ces relevés.
