# TOITURES-TERRASSES, BALCONS ET COURSIVES EN MILIEU TROPICAL

## 1. LE CONSTAT

## 2. LE DIAGNOSTIC

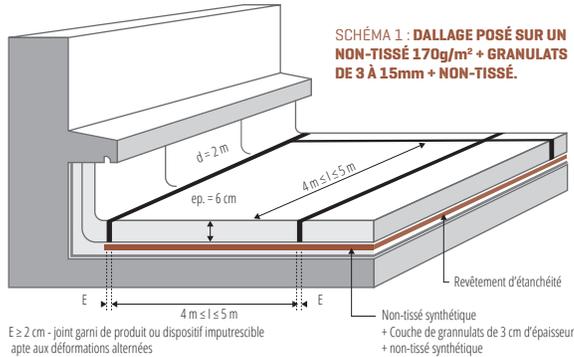
SCHÉMA 1 : DALLAGE POSÉ SUR UN NON-TISSÉ 170g/m<sup>2</sup> + GRANULATS DE 3 À 15mm + NON-TISSÉ.

En général, la pose des couches de protection lourde se fait sur un complexe non tissé + granulat ou sable + non tissé + protection (schéma 1). La protection béton doit avoir une épaisseur adaptée à la sollicitation, au minimum 6 cm d'épaisseur comportant un dosage minimum de 350 kg de ciment par m<sup>3</sup> de béton et l'incorporation d'un adjuvant : réducteur d'eau plastifiant (NF P 18-336) ou superplastifiant (NF P 18-333).

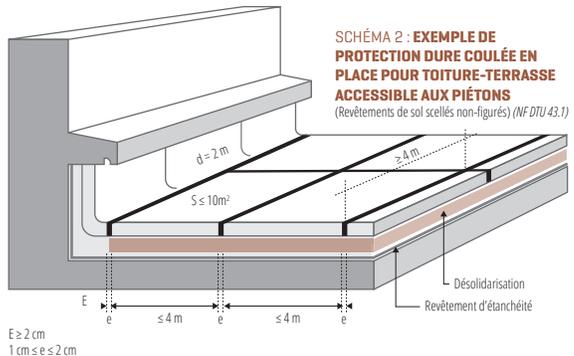
SCHÉMA 2 : EXEMPLE DE PROTECTION DURE COULÉE EN PLACE POUR TOITURE-TERRASSE ACCESSIBLE AUX PIÉTONS (Revêtements de sol scellés non-figurés) (NF DTU 43.1)

Dans le cas du béton, la protection béton présente une épaisseur minimale de 4 cm, avec un dosage de 300 kg/m<sup>3</sup> de béton et incorporation d'un adjuvant. La pose s'opère sur granulats de 3 à 15 mm de diamètre et d'un non tissé de 170 g/m<sup>2</sup>

entre le granulat et le béton. Les problématiques de respect des joints de fractionnement et des joints périphériques sont similaires au cas précédent (schéma 2).

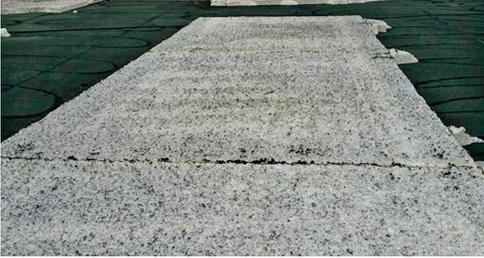
Étanchéité après cyclone Bejisa.

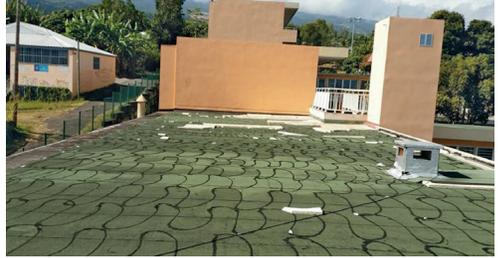
Étanchéité après cyclone Bejisa.

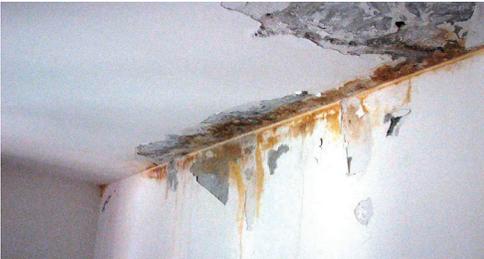
Infiltrations sous toiture-terrasse.

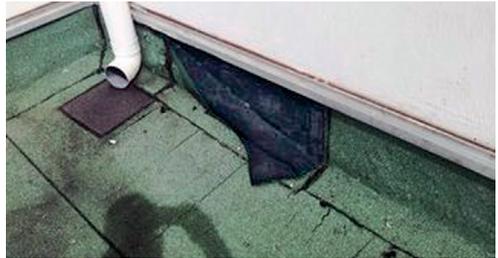
Dans le cas de dispositifs de dilatation périphériques insuffisants, l'étanchéité peut être cisailée au niveau des relevés ou des équerres d'étanchéité et des infiltrations pénètrent sous les terrasses.

Sondage réalisé pour déterminer l'origine de l'infiltration : cisaillement du relevé d'étanchéité.

- Exécution avec soin des relevés, de leur adhérence et protection en tête.
- Veiller à la constitution adaptée de la protection (désolidarisation) et respecter les joints de dilatation périphérique et de fractionnement.
- Respecter les obligations d'entretien pour la pérennité des ouvrages (contrat d'entretien).
