# DÉSORDRES APRÈS REPRISE DE FAÇADES EN PLÂTRE

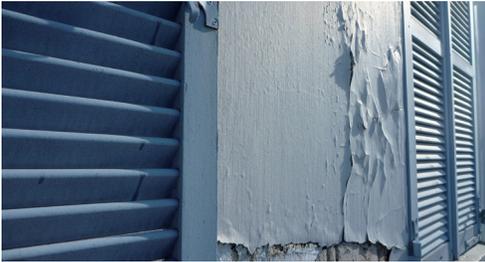
Façade ancienne revêtue par du plâtre gros, puis peinte avec une peinture de type ravalement mince esthétique : décollement généralisé de la peinture. Une étude du subjectile doit être envisagée avant tout choix de revêtement nouveau et travaux de réfection du ravalement.

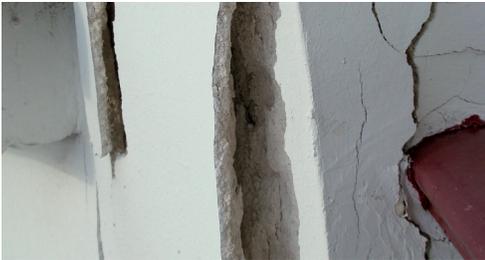
Immeuble d'habitation de la fin du XIX<sup>e</sup> siècle. Désordres généralisés sur façade ancienne récemment ravalée (3 ans après le ravalement) : gonflement erratique de l'enduit de parement, fissures, lézardes généralisées, cloquages. Incompatibilité entre un support ancien et son ravalement. On note un manque d'étude du support et de son état (stabilité, humidité générale et ponctuelle...), du système de ravalement compatible avec l'existant repéré (choix du revêtement, méthode d'assainissement et nettoyage du support, des bandes zinc couvrant les têtes d'enduit...).

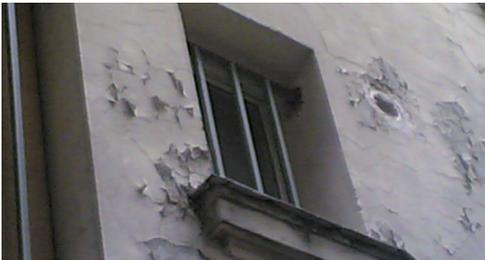
Immeuble à pans de bois et façades en plâtre gros du XVIII<sup>e</sup> siècle: sur une façade en très mauvais état, rénovation 5 ans auparavant par application d'un revêtement souple d'imperméabilisation de classe I3. Apparition de cloques dont certaines sont remplies d'eau. L'eau présente dans les cloques peut être issue de la condensation de la vapeur d'eau provenant des baies. Cette situation démontre une inadéquation entre le support plâtre et le revêtement dont la mise en œuvre empêche la perméance de la paroi.

Ces photos montrent une dégradation rapide (en 5 ou 6 ans) d'un ravalement mal réalisé avec des travaux non conformes au **DTU** sur un ouvrage existant. Si l'intervention en réparation tarde on voit apparaître une évolution rapide des dégradations, d'autant plus rapide sur les enduits plâtre.

Intervention initiale en restauration, non conforme au **DTU** :

1. décapage peinture sur l'ensemble de la façade ;
2. piochage partiel du plâtre ;
3. rebouchage au plâtre gros ;
4. peinture sur l'ensemble de la façade.

En réparation, piochage total sur l'étage concerné et réfection de l'enduit conforme au chapitre plâtre du **DTU 26.1**.
