DÉGRADATIONS DES REVÊTEMENTS D'IMPERMÉABILITÉ DE FAÇADE

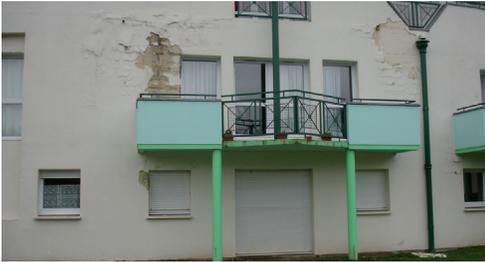
Décollement du revêtement en cours de généralisation par infiltration d'eau issue de la terrasse étanchée. L'eau s'est infiltrée au droit des relevés d'étanchéité et / ou des descentes EP de la terrasse. L'eau s'est ensuite diffusée dans le mur, générant le décollement du revêtement de façade.

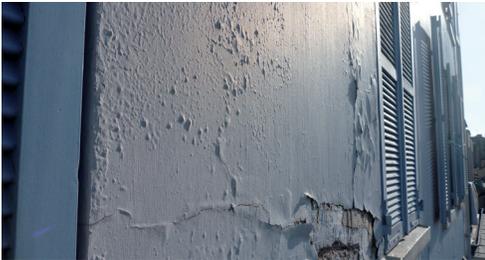
Décollement du revêtement d'imperméabilité dû à un défaut de préparation du support en pierre. Aucune préparation du support n'a été effectuée avant la pose du revêtement. Il était nécessaire de purger les gonds à sceller désolidarisés du mur. Les précédentes fissures sont réapparues, l'humidité s'est infiltrée dans le support et a généré le décollement du revêtement.

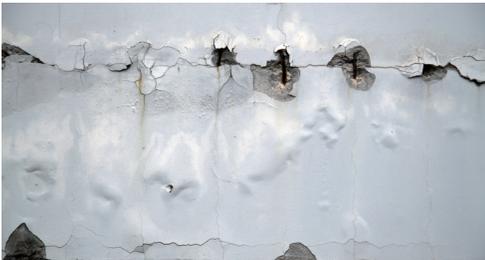
Décollement de l'imperméabilité dû à un défaut de traitement du support avant pose. Les aciers en façade n'étaient pas enrobés par le béton. Ils n'ont pas été traités anticorrosion. L'expansion de la corrosion a déchiré le revêtement imperméable. L'eau s'est infiltrée jusqu'en partie basse de l'élément béton.

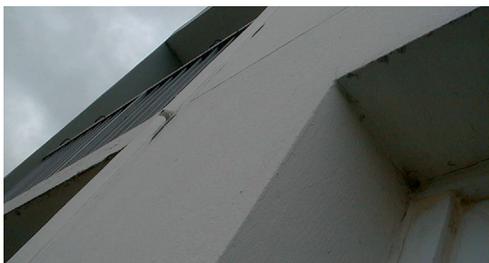
Décollement potentiel du revêtement d'imperméabilité dû à un défaut de traitement du joint de dilatation. Le décollement du revêtement au droit du joint de dilatation est situé à proximité d'une évacuation d'eau pluviale. Les conditions sont réunies pour provoquer le décollement de l'imperméabilité de façade. Une garniture à soufflet (joint en lyre) doit être posée au droit du joint.

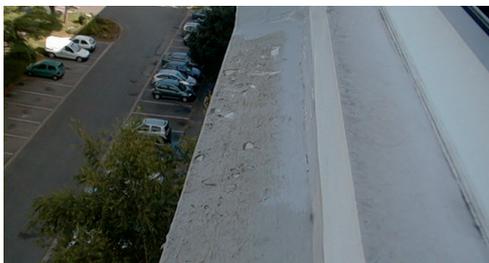
L'appui non débordant n'a pas été réalisé avec un revêtement I4. Le revêtement se désagrège sur la partie quasi horizontale. Le revêtement I4 armé aurait dû être mis en œuvre sur l'appui avec une retombée de 100 mm minimum en façade.
