# SYSTÈMES D'ISOLATION THERMIQUE PAR L'EXTÉRIEUR (ETICS) EN POSE INITIALE

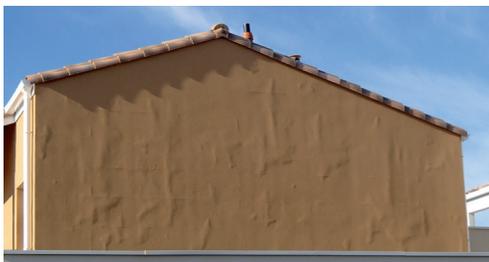
Isolation par l'extérieur : décollement d'enduit type RPE (Revêtement Plastique Épais) posé sur panneaux d'isolation polystyrène : défauts de préparation du support (absence de ponçage et nettoyage des poussières avant application et remplissage des joints de panneaux avec la colle de sous-couche) ; résultat : l'enduit se fissure à la jonction de chaque plaque d'isolant et se décolle par manque d'adhérence.

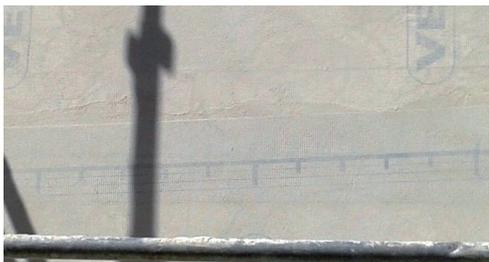
Sur ce chantier, la trame d'armature est posée à l'horizontale (ce qui n'est pas interdit mais pas forcément dans les usages). On remarque l'économie en matières premières (trame particulièrement visible). Ceci pourra avoir pour conséquence une fragilité du sous-enduit lors des mouvements du complexe ITE. On note également un recouvrement inversé de l'armature (ou trame) du bas vers le haut, ce qui est non conforme aux Règles de l'art et qui pourra générer des infiltrations en cas de rupture du complexe de finition.
