STRUCTURES À RISQUES MULTIPLES : LES VÉRANDAS

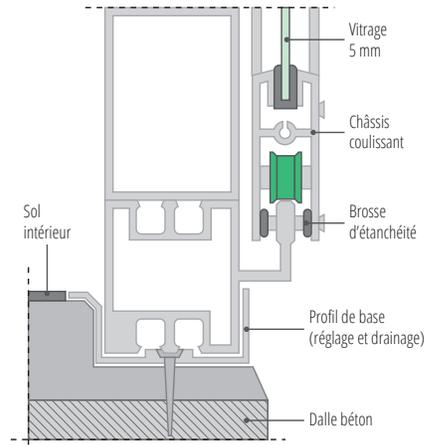
DÉTAIL DE LA TRAVERSE DE BASE

- la pose des profilés aluminium directement sur le carrelage de la véranda avec un simple joint mastic.

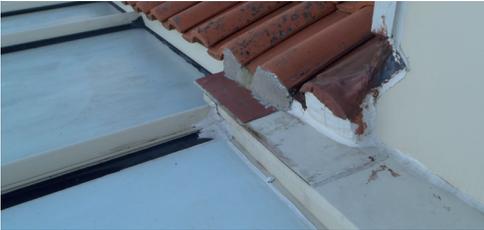
L'infiltration est due à un mauvais traitement de la liaison entre la véranda et l'existant. L'entablement à très faible pente crée une voie d'eau remontante en sous-couverture lors d'épisodes pluvieux et venteux. Un cloisir de fortune a été réalisé.

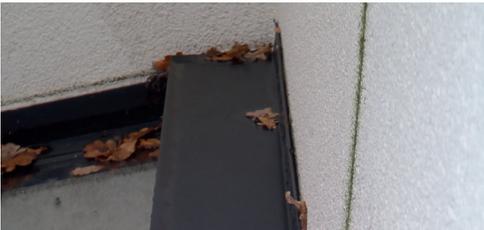
La bande métallique au faîtage ne comporte pas de joint mastic en tête. L'entretien de la véranda n'est également pas réalisé notamment au droit du joint mastic de rive (haut de la photo).

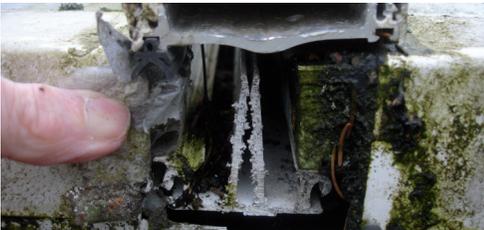
Le capot serreur est peu ou mal fixé. Les dimensions et les coupes des différents éléments sont à revoir. Le joint EPDM de gauche n'est pas comprimé et ne repose pas pleinement sur l'EdR. Le développement de micro-organismes empêche le drainage du chevron.

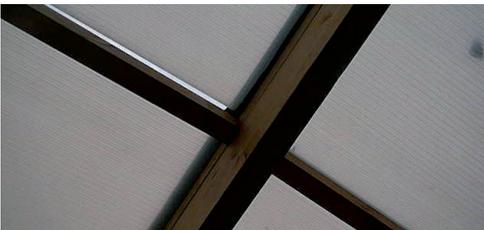
La dimension de l'EdR en polycarbonate est incorrecte. Avec cet EdR, le confort thermique est-il assuré ? Les phénomènes de condensation sont-ils maîtrisés et évités ?
