SYSTÈME D'ISOLATION THERMIQUE PAR L'EXTÉRIEUR NON VENTILÉ SUR STRUCTURE BOIS

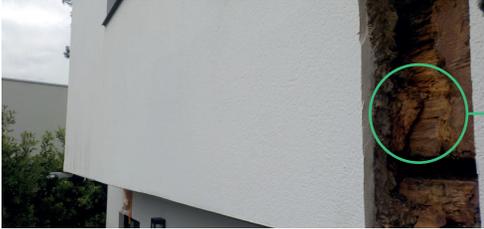
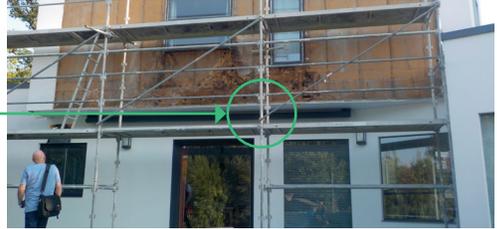
Dégradation fongique structurelle résultant d'une infiltration de tableaux de châssis. Dépose de l'enduit. Infiltrations en pied de châssis et migration de vapeur d'eau en acrotère. La façade montrait seulement quelques fissures (voir ci-dessous).

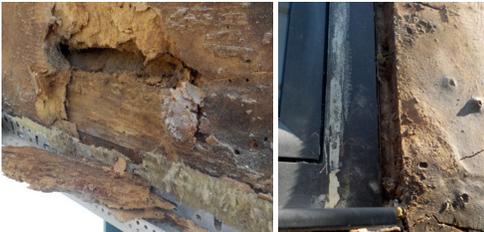
Vue sur les désordres (suite). L'isolant et la structure bois sont très dégradés.

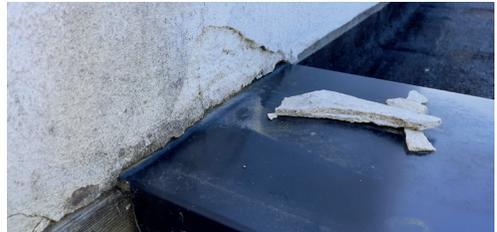
Défaillance de jonction couverture façade ITE sur COB.

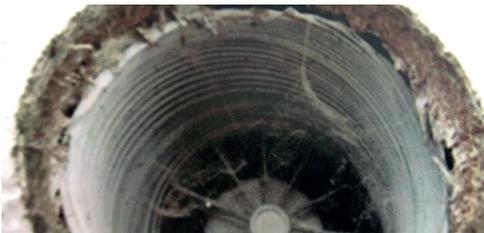
Défauts d'exécution des sorties des ventilateurs individuels sur collectif ossature bois : dégradations des panneaux OSB constatées de façon systématique au droit des grilles de sorties des ventilateurs. Absence de pièce spécifique de raccordement des gaines souples sur le panneau OSB, une partie de l'air chaud et humide rejeté est injectée dans l'épaisseur du mur à l'arrière de ce panneau OSB.
