REPRISES D'HUMIDITÉ DANS LES COINS DOUCHE

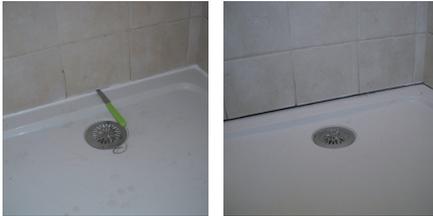
Défaillance du joint entre le bac à douche et la faïence [photo de gauche] – joint déposé ; pas de double joint en périphérie du bac à douche – pas de SPEC sur cloison – espace entre faïence et bac à douche trop large.

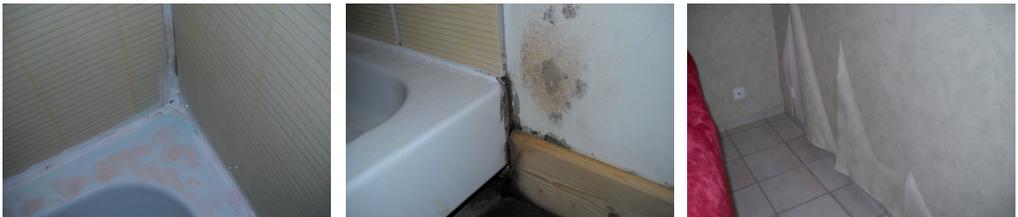
Défaut d'étanchéité des joints rentrants (angle faïence et bac – faïence - photo 1). Rejaillissement et écoulement d'eau en bout de bac (pas de porte de douche – photo 2). Décollement du papier peint dans la cloison adossée à la douche (photo 3).

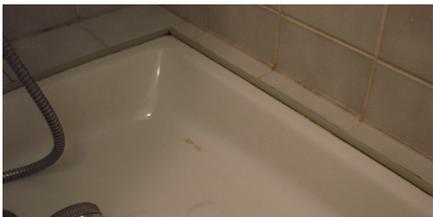
Défaut d'étanchéité entre le bac et la paillasse traité avec un profilé rigide – pas de joint souple.
