# DÉSORDRES SUR PEINTURES DE SOL

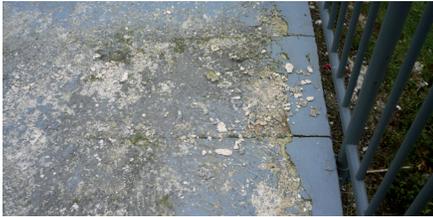
Décollement généralisé de la peinture sur un balcon extérieur

Il convient de rappeler la bonne pratique suivante : réaliser des travaux préparatoires et les travaux d'apprêt en fonction de la nature du support ou du support (*DTU 59.3*).

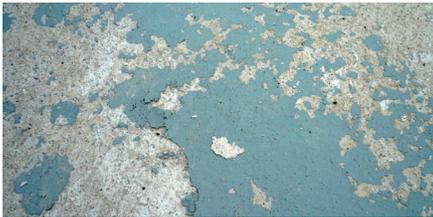
Décollement généralisé de la peinture de sol

Il convient de rappeler la bonne pratique suivante : vérifier la porosité du béton et sa perméabilité de surface ainsi de contrôler l'humidité du support.
