# DÉCOLLEMENT DE PEINTURE SUR PLAFONDS NEUFS EN BÉTON

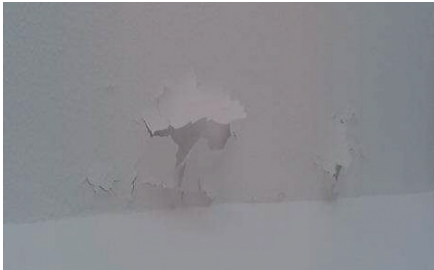
Décollement de peintures causé par un défaut de préparation du support.

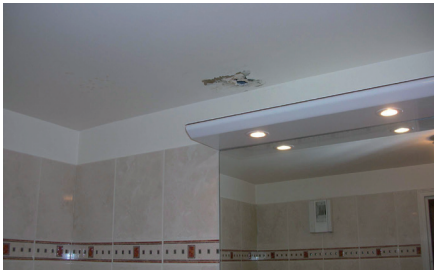
béton frais a tendance à décomposer certains liants de type glycérophthalique, ce qui réduit leur cohésion et entraîne des décollements ;

Décollement de la peinture au droit d'une zone de ragréage : le support alcalin comme le béton frais peut décomposer certains liants, ce qui réduit leur cohésion.
