SOLS PVC EN CUISINES COLLECTIVES

Mise en observation par la C2P

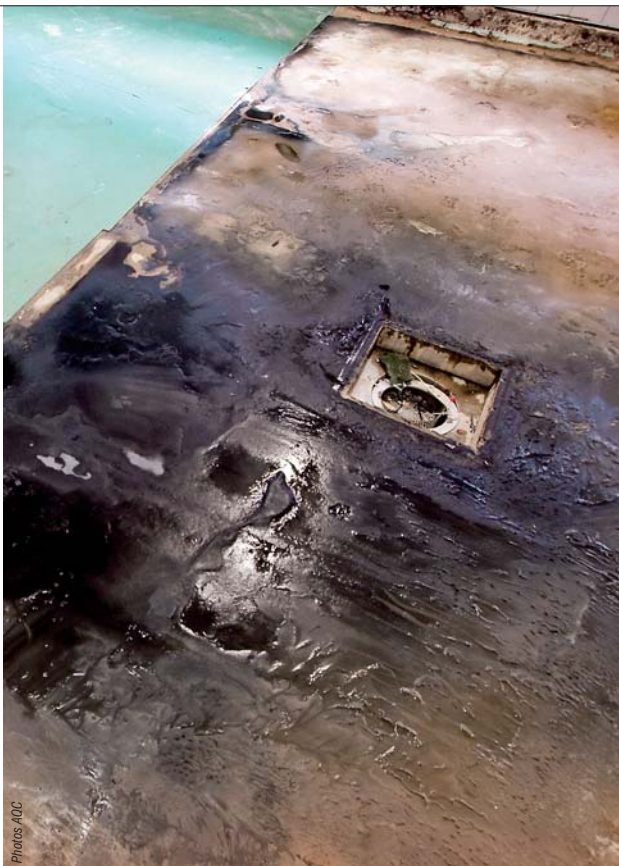
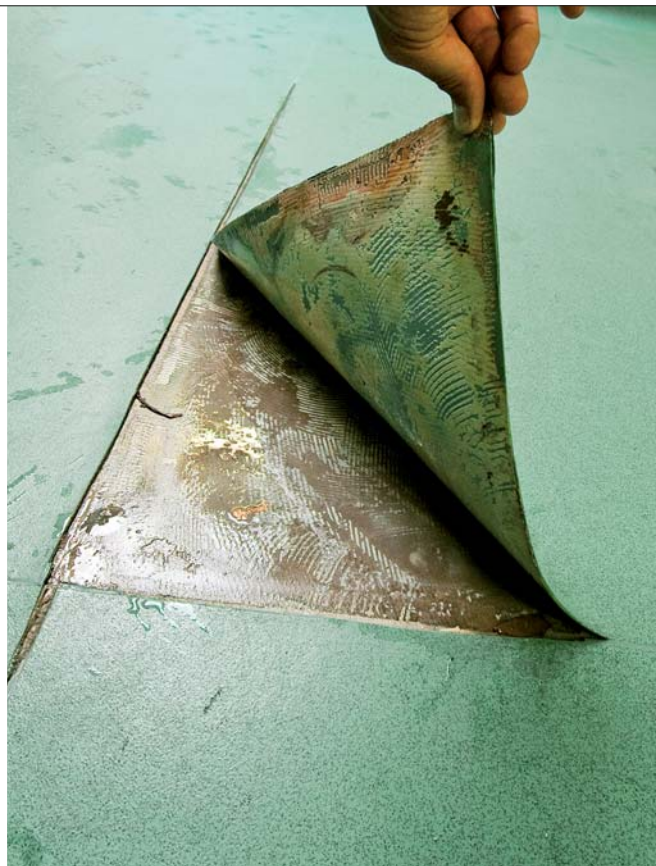
Photos AOC

bords de lés. Elle peut aussi être due à la présence résiduelle d'humidité sur les bords, insuffisamment séchés avant soudure. Une rupture de soudure qui n'est pas réparée rapidement conduit inévitablement à une infiltration d'eau sous le revêtement, avec un risque important de décollement. Ce risque est encore plus prononcé si la soudure se situe au droit d'un siphon.

- **Perforations (ou coupures) :** elles s'observent typiquement dans la zone de plonge, où la chute de plats à bords tranchants provoque des incisions dans le revêtement PVC. Comme dans le cas des ruptures de soudures, les coupures induites, si elles ne sont pas réparées rapidement, sont des zones d'infiltration d'eau.
- **Craquelures :** bien que plus rares, des craquelures sont encore parfois relevées dans les zones de vidange de liquides chauds provenant des équipements de cuisson. Il s'agit là d'un vieillissement accéléré du revêtement. Ce désordre révèle un sous-dimensionnement de l'évacuation au regard du volume de liquide à évacuer.
